**ROGGIA CASANOVA LANZA**

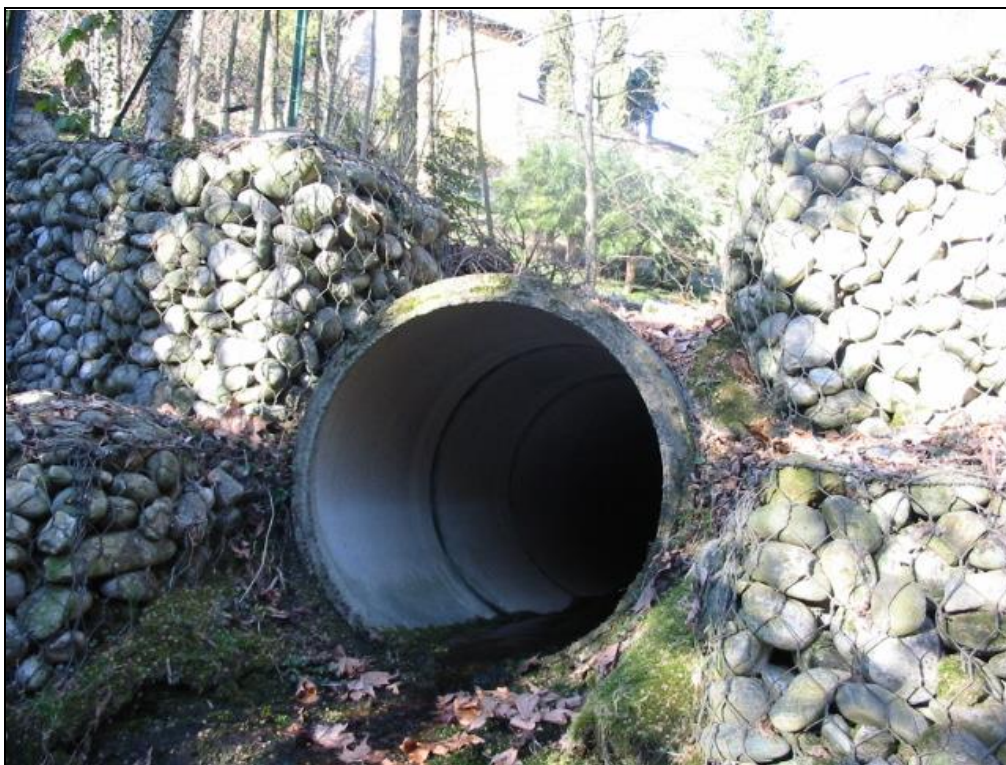
| SITUAZIONI DA EVIDENZIARE |
|---|
| Salto a valle dello scarico di circa 1 metro di altezza.<br>Sono evidenti franamenti lungo le sponde lateralmente all'opera. |

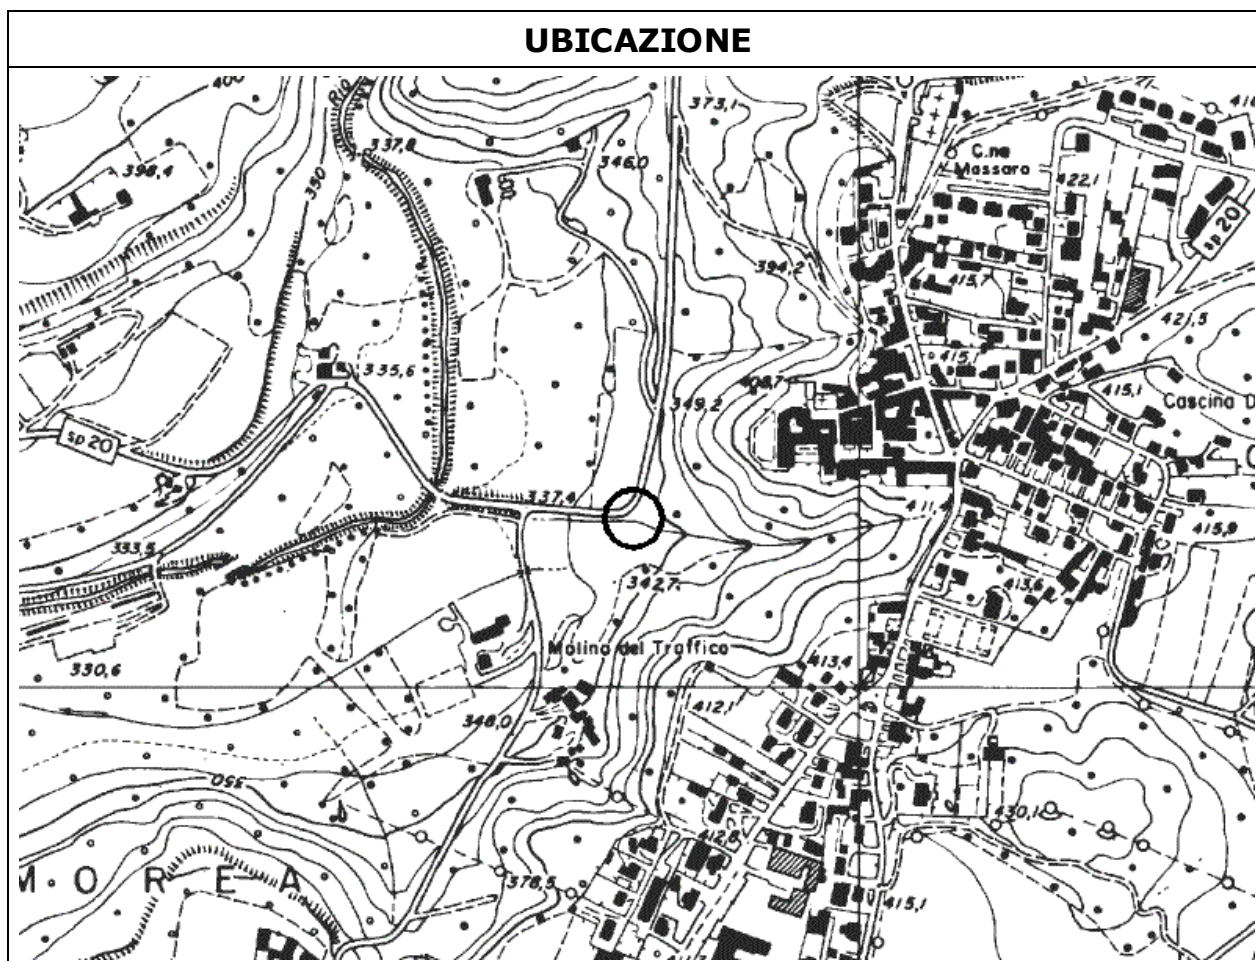
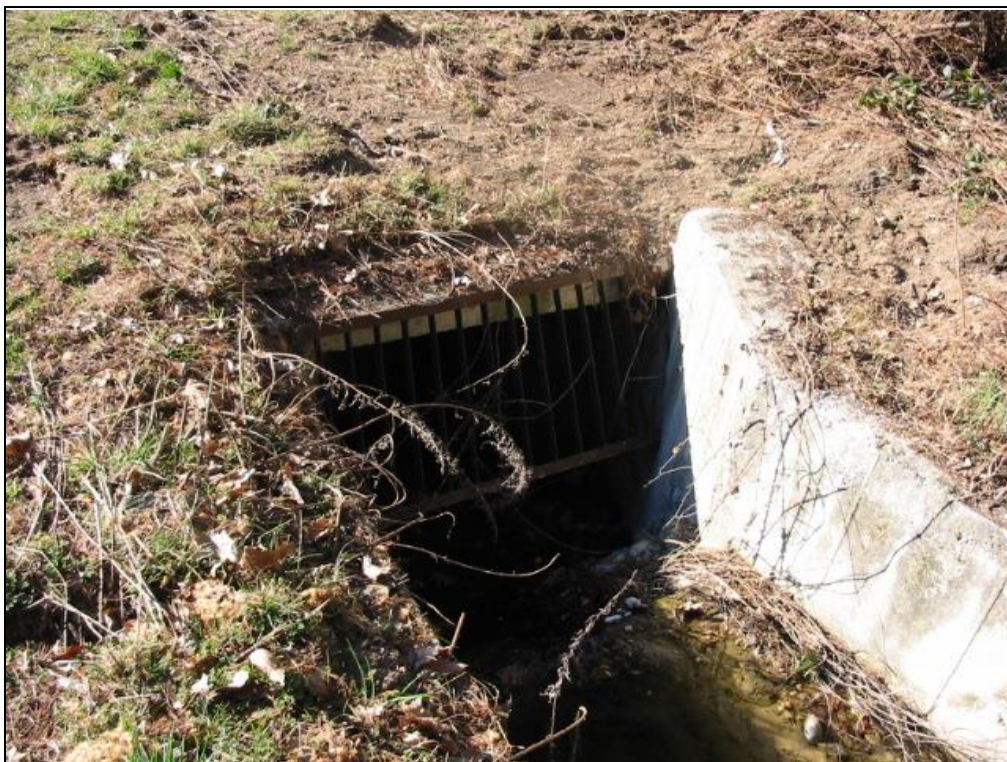
| TRATTO INTUBATO | | | |
|---|---|---|---|
| Numero di riferimento | CSN02 | Corso d'acqua | Casanova Lanza |

| DESCRIZIONE |
|---|
| Ingresso in un tratto intubato costituito da un manufatto rettangolare in cls di ingresso ad una cameretta sotterranea. Sulla soglia di ingresso è presente un salto verso il basso ed una griglia di selezione del materiale convogliato verso la cameretta. |

| SITUAZIONI DA EVIDENZIARE |
|---|
| L'ingresso alla cameretta appare sottodimensionato in caso di eventi alluvionali di notevole intensità |

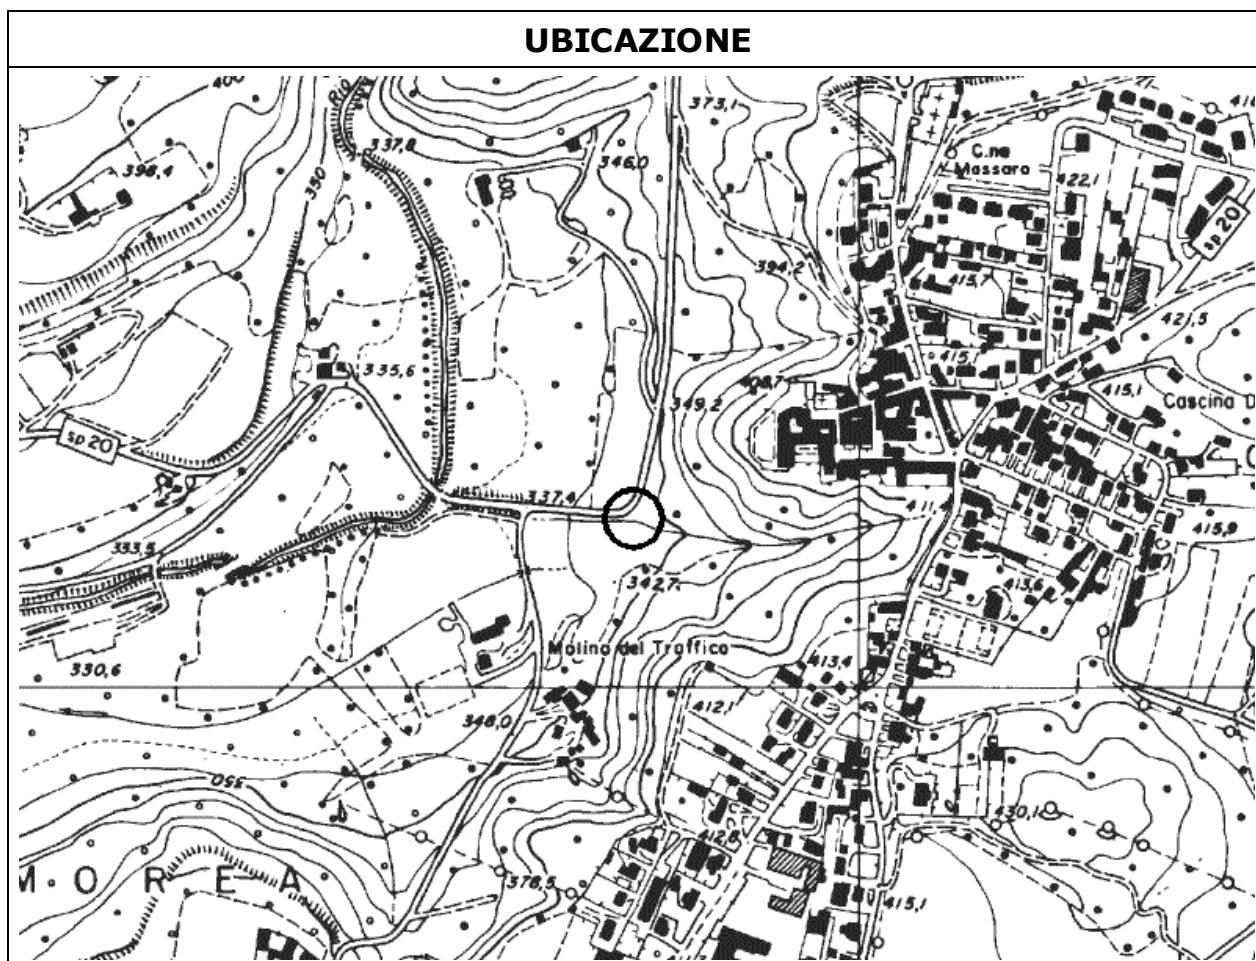
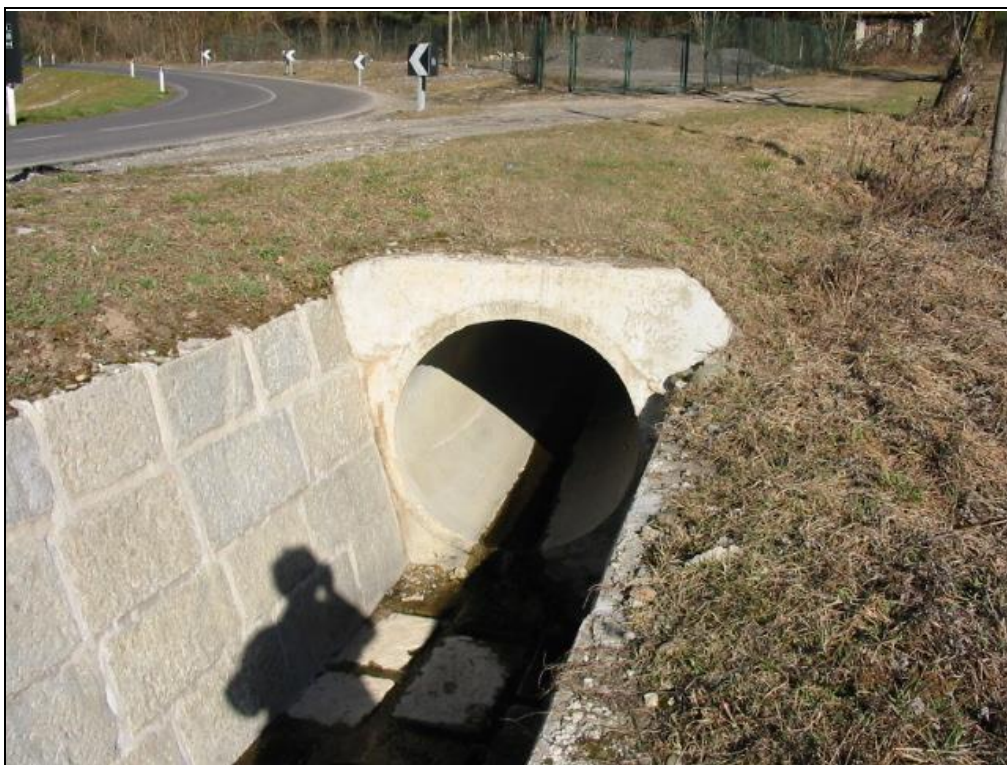
| TRATTO INTUBATO | | | |
|---|---|---|---|
| Numero di riferimento | CSN03 | Corso d'acqua | Casanova Lanza |

| DESCRIZIONE |
|---|
| Uscita dal tratto intubato. Tubo in cls $\phi = 1.2$ m. L'alveo è rivestito in cls e presenta sponde artificiali alte circa 1 metro per convogliare le acque. |

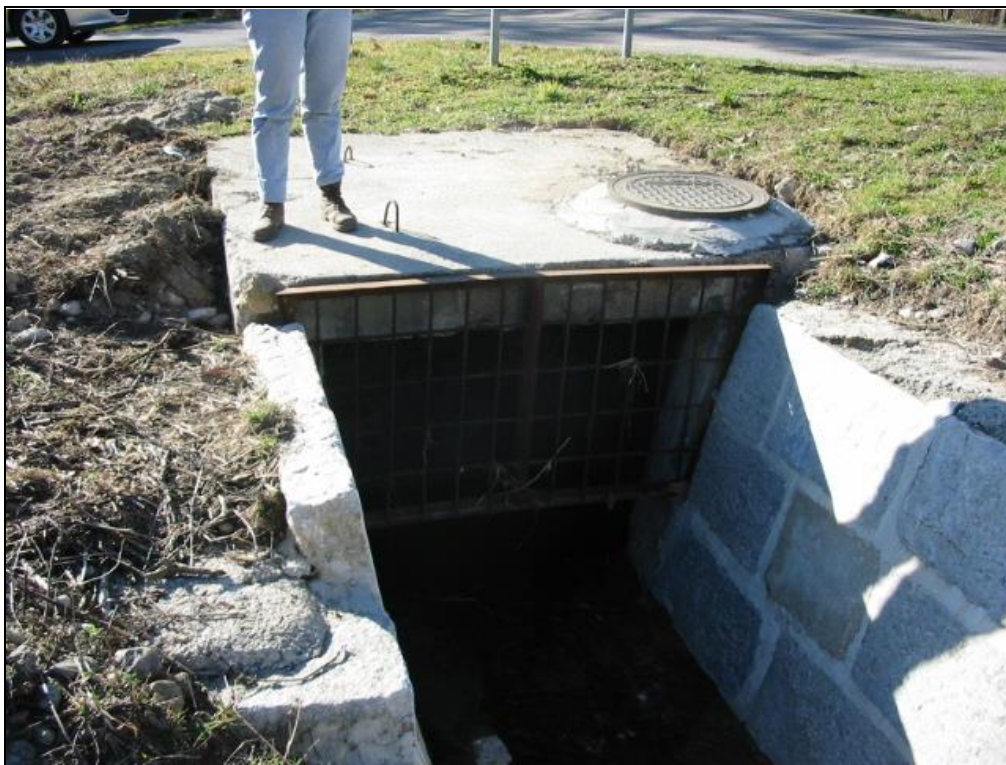
VISTA DA MONTE

| SITUAZIONI DA EVIDENZIARE |
|---|
| <p>A monte è presente un manufatto di convogliamento delle acque in una cameretta sotterranea.</p> <p>A valle l'uscita è costituita da un tubo impostato su sponde rivestite da una doppia fila di gabbionate</p> |
