**ROGGIA DETTA "DEL BRIN"**

| TRATTO INTUBATO | | | |
| Numero di riferimento | BRN01 | Corso d'acqua | Roggia detta "del Brin" |
| Comune | Valmorea | Provincia | Como |

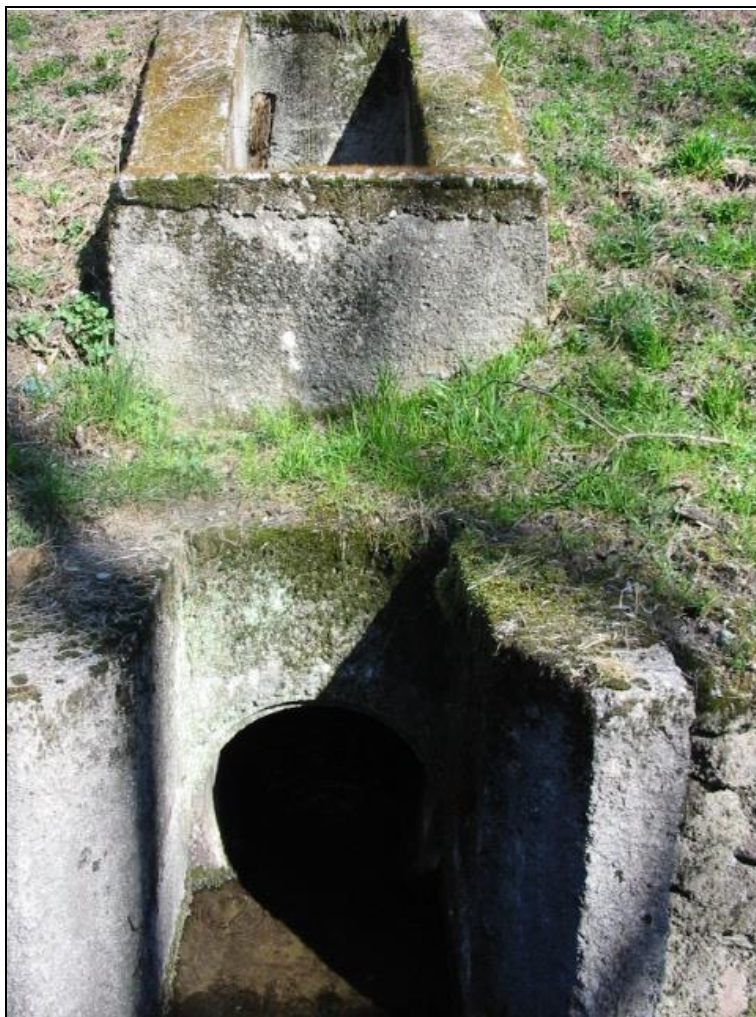
Tubo in cls  $\phi = 0.5$  m con manufatto di immissione in un alveo artificiale che corre lungo la Via Monte Rosa

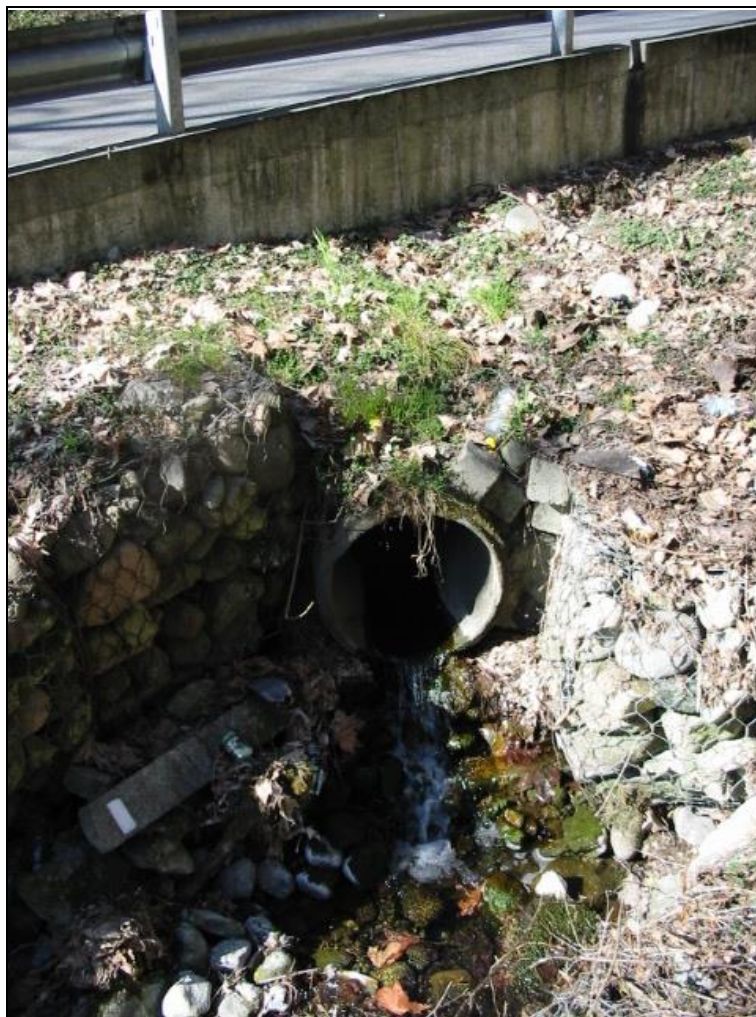
| DESCRIZIONE |
|---|
| Tubo in cls $\phi = 0.5$ m con piccola gabbionata lungo le sponde |

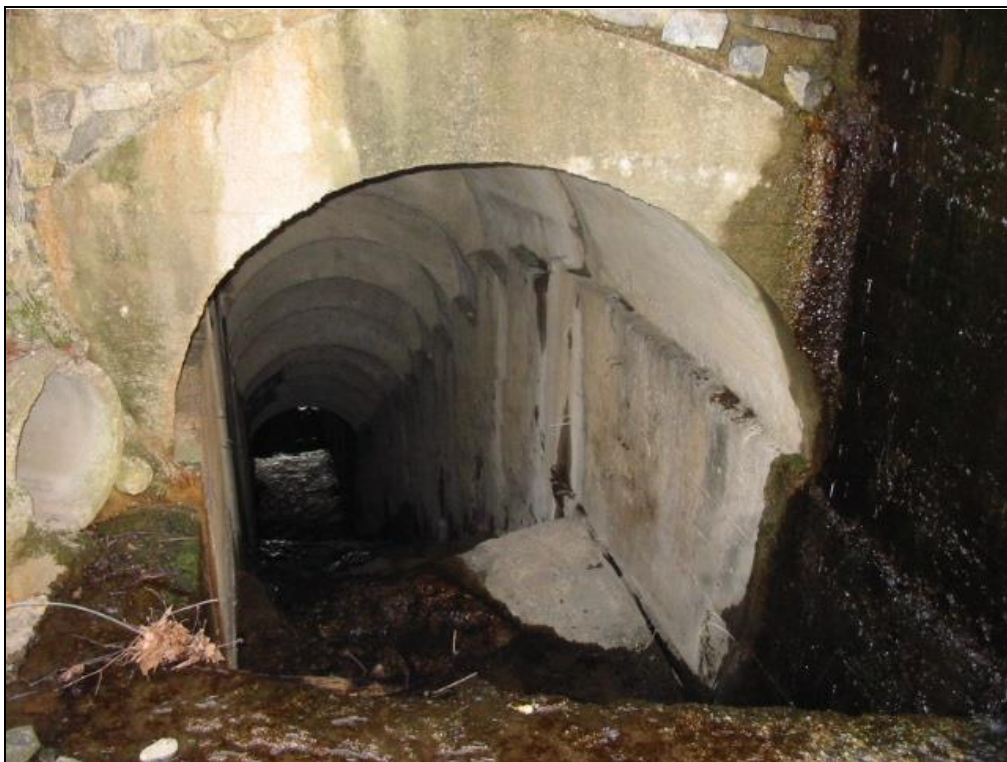
| STATO DI CONSERVAZIONE | | | | | | | |
|---|--|---|---|---|--|---|--|
| Buono | | Mediocre | X | Cattivo | | Pessimo | |

| SITUAZIONI DA EVIDENZIARE |
|---|
| Alveo in cls con salti. |
| Sopra il ponte gabbionata di protezione della strada |

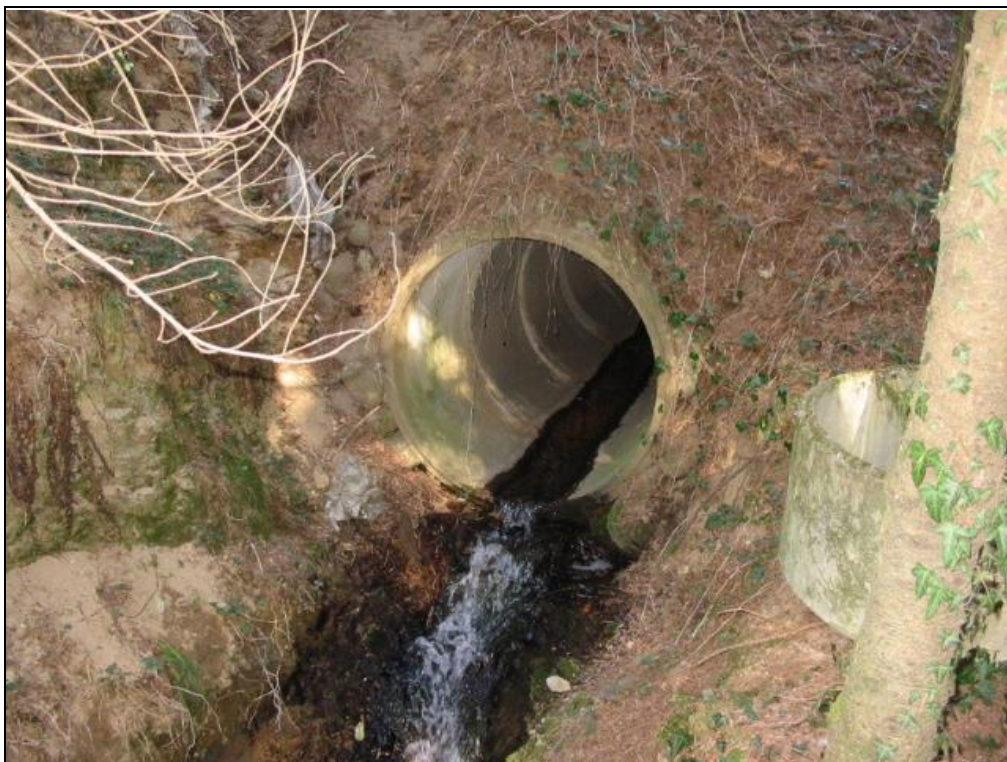
| DESCRIZIONE |
|---|
| Tubo in cls $\phi = 1.2$ m e lunghezza pari a circa 30 metri |

| SITUAZIONI DA EVIDENZIARE |
|---|
| <p>L'alveo in uscita dal tratto intubato è scavato artificialmente e scorre in un'incisione probabilmente di ampiezza sicuramente non adeguata in caso di eventi meteorici intensi.</p> <p>Si rende necessario un tempestivo intervento per ripristinare la situazione, prevedendo un ampliamento dell'alveo ed un suo adeguato dimensionamento.</p> |

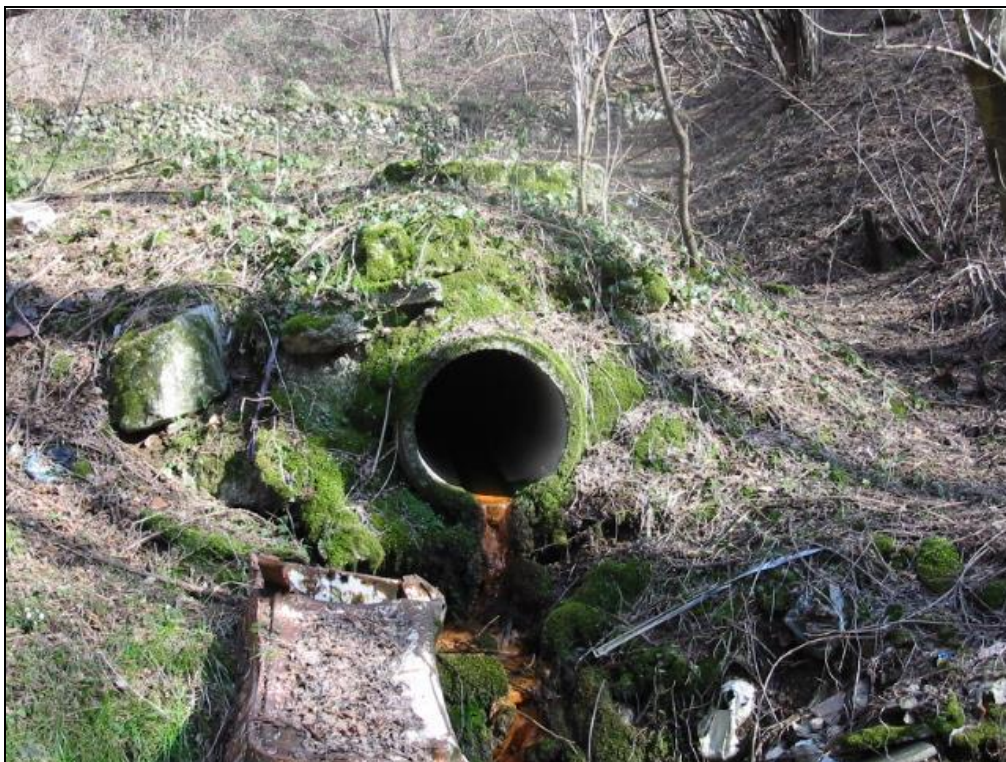
| STATO DI CONSERVAZIONE | | | | | | | |
|---|--|---|---|---|--|---|--|
| Buono | | Mediocre | X | Cattivo | | Pessimo | |

| TIPO DI LIQUIDO SCARICATO E DESCRIZIONE |
|---|
| Acqua di colore rossastro |

| SITUAZIONI DA EVIDENZIARE |
|---|
| Salto a valle dello scarico.<br>Presenti detriti da costruzione e rifiuti di vario genere in alveo |
