**ROGGIA DETTA "DEI MULINI"**

| TRATTO INTUBATO | | | |
| Numero di riferimento | MLN01 | Corso d'acqua | Roggia detta "dei Mulini" |

| PONTE | | | |

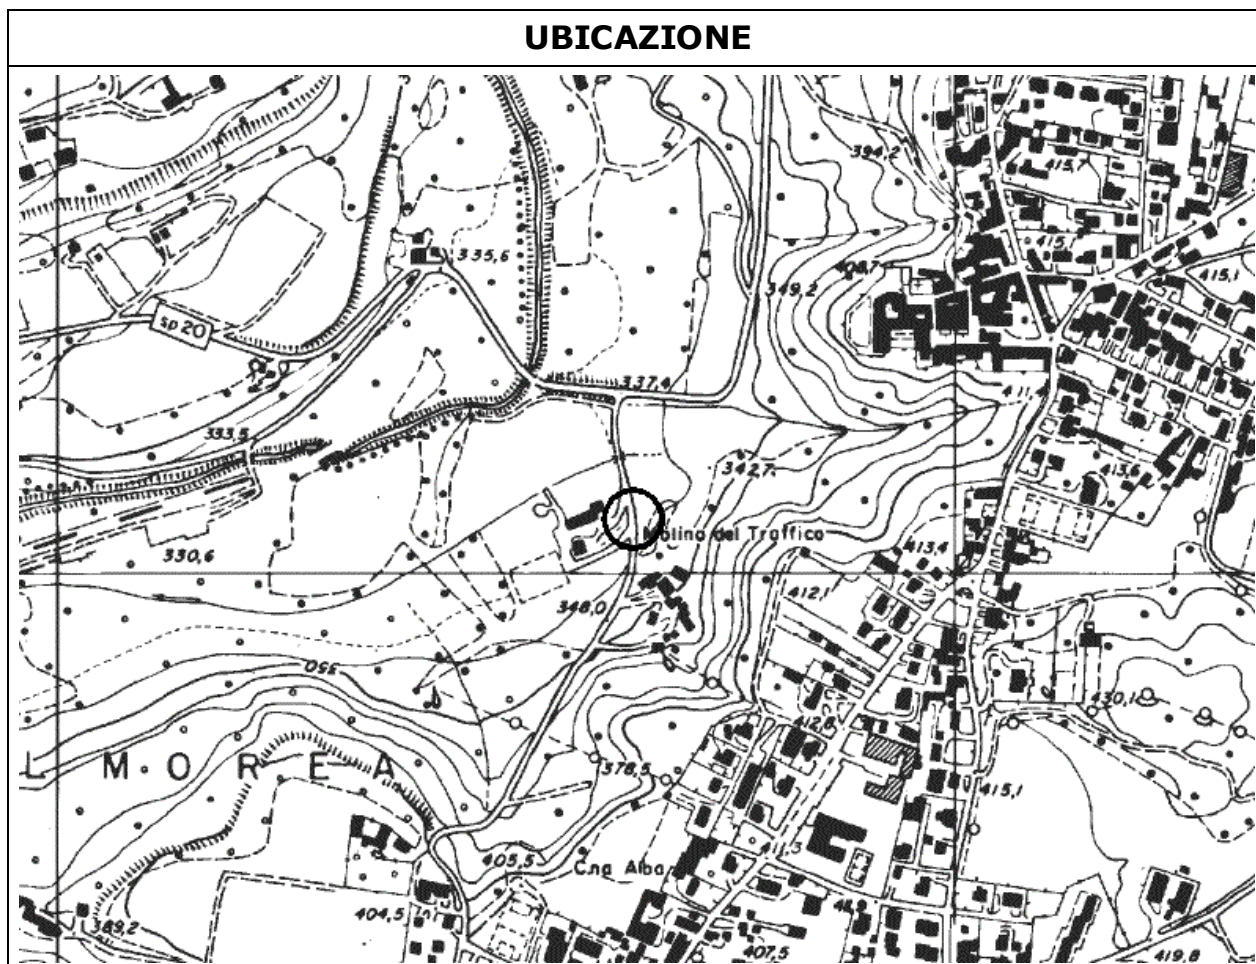
| DESCRIZIONE |
|---|
| Tubo in cls $\phi = 0.3$ m |

| SITUAZIONI DA EVIDENZIARE |
|---|
| Tratto utilizzato per passaggio agricolo.<br>Assenza di acqua in alveo. |

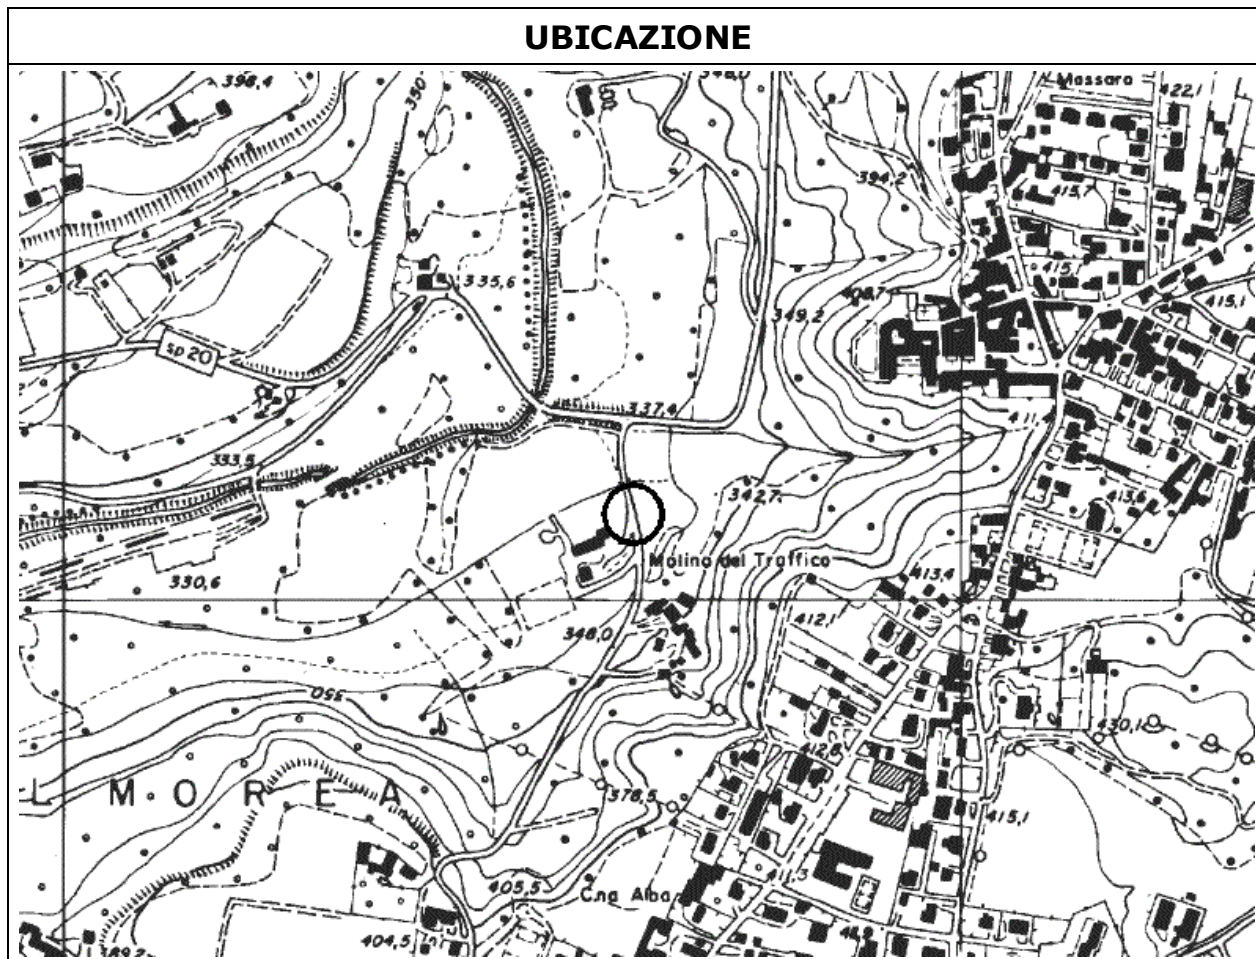
| PONTE | | | |
|---|---|---|---|
| Numero di riferimento | MLN02 | Corso d'acqua | Roggia detta "dei Mulini" |

| TIPOLOGIA COSTRUTTIVA E DIMENSIONI | | | | |
|---|---|---|---|---|
| Tipo di ponte | Ponte ad arco | | | |
| Materiale costruttivo | Cls + pietra | | | |
| Luce libera totale (m) | Tubo in cls $\phi = 1.0$ m | | | |

| STATO DI CONSERVAZIONE | | | | | | | |
|---|---|---|--|---|--|---|--|
| Buono | X | Mediocre | | Cattivo | | Pessimo | |

| MORFOLOGIA DELL'ALVEO A CAVALLO DELL'OPERA | |
|---|---|
| Note | L'alveo ha un andamento sinuoso. |

| SITUAZIONI DA EVIDENZIARE |
|---|
| A valle è presente una rete metallica trasversale rispetto all'alveo. |
