**ROGGIA DETTA "PUNTECC"**

| PONTE | | | |
|---|---|---|---|
| Numero di riferimento | PNT01 | Corso d'acqua | Roggia detta "Puntecc" |
| Sezione CTR | A4e5 | Data rilievo | 24/02/2003 |
| Comune | Valmorea | Provincia | Como |

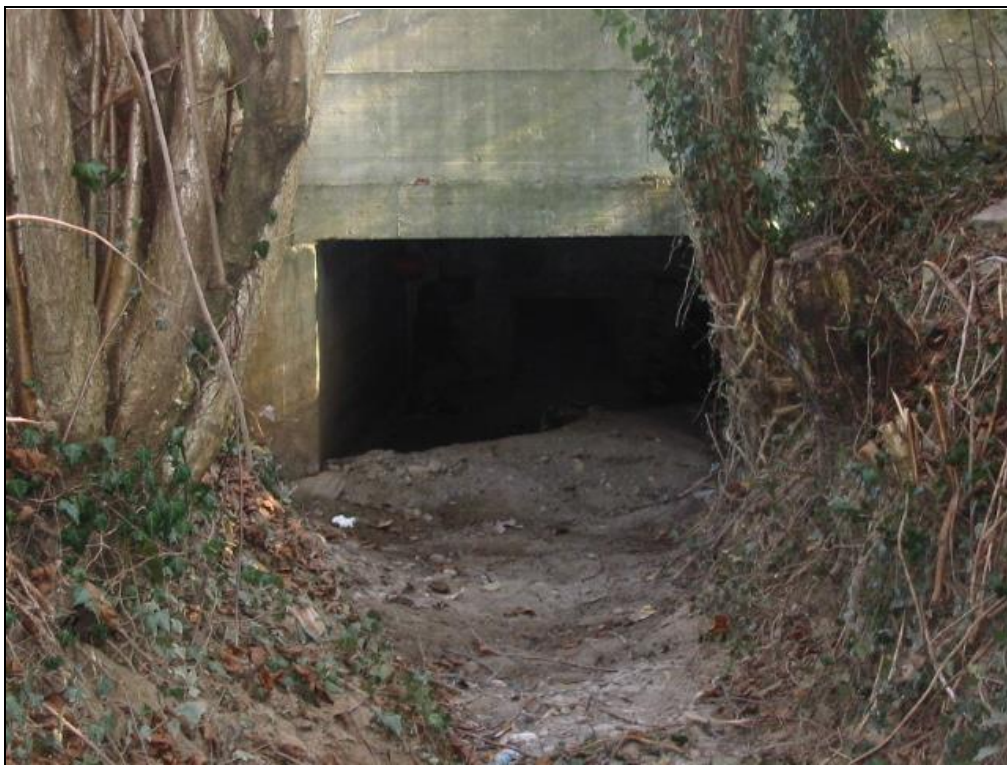
VISTA DA VALLE

| TIPOLOGIA COSTRUTTIVA E DIMENSIONI | | | | |
|---|---|---|---|---|
| Tipo di ponte | A trave | | | |
| Materiale costruttivo | Cls + pietra | | | |
| Luce libera totale (m) | 1.2 | | | |
| Altezza massima (m) | 1.9 | | | |

| STATO DI CONSERVAZIONE | | | | | | | |
|---|--|---|---|---|--|---|--|
| Buono | | Mediocre | X | Cattivo | | Pessimo | |

| MORFOLOGIA DELL'ALVEO A CAVALLO DELL'OPERA | |
|---|---|
| Vegetazione | Presente sulle sponde a monte e a valle |

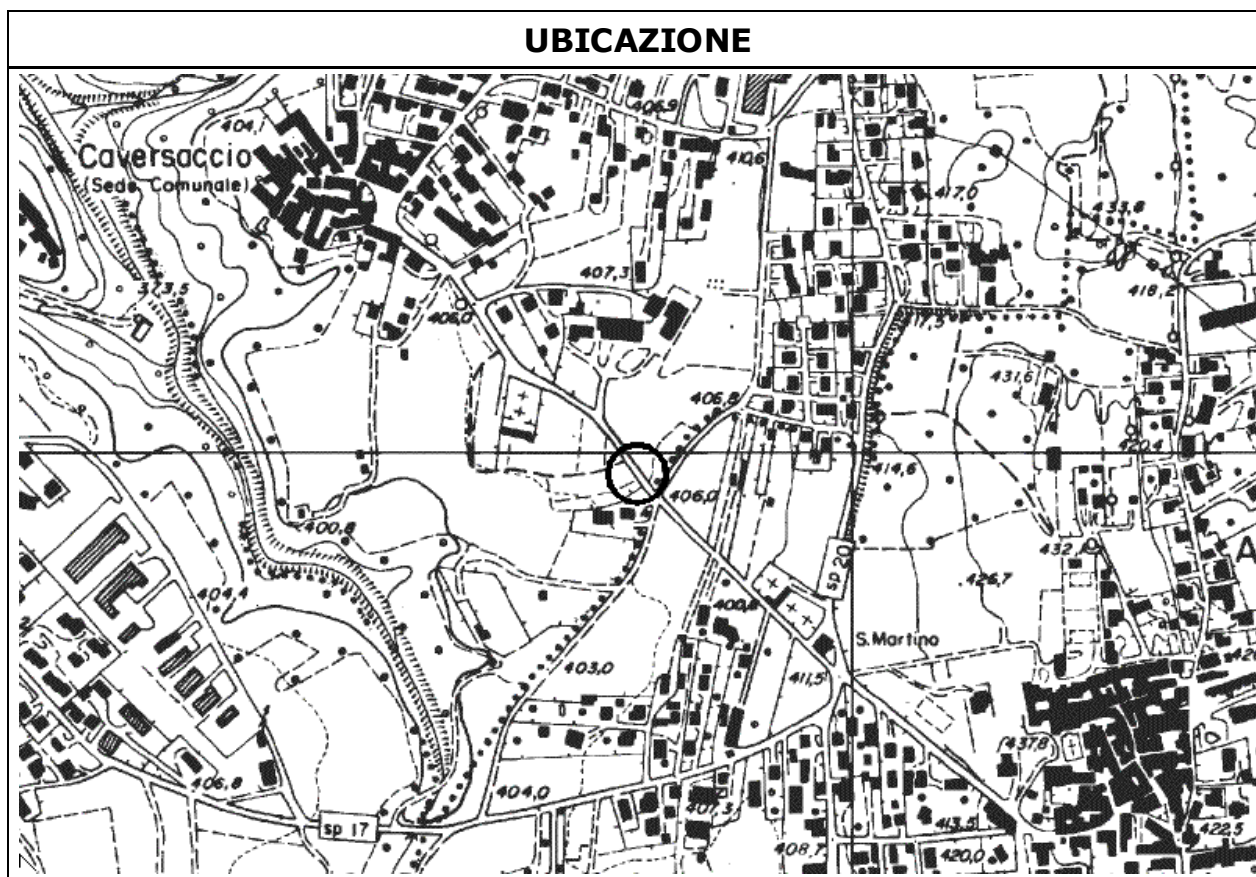
| ATTRAVERSAMENTO | | | |
|---|---|---|---|
| Numero di riferimento | PNT02 | Corso d'acqua | Roggia detta "Puntecc" |

| TIPOLOGIA ATTRAVERSAMENTO | | | | | |
|---|---|---|--|---|--|
| Aereo | X | Subalveo | | In alveo | |

| IDENTIFICATIVO ATTRAVERSAMENTO | | | | |
|---|---|--|---|--|
| Note | Tubo metallico $\phi = 13$ cm, altezza da alveo = 0.75 cm. a monte del ponte | | | |

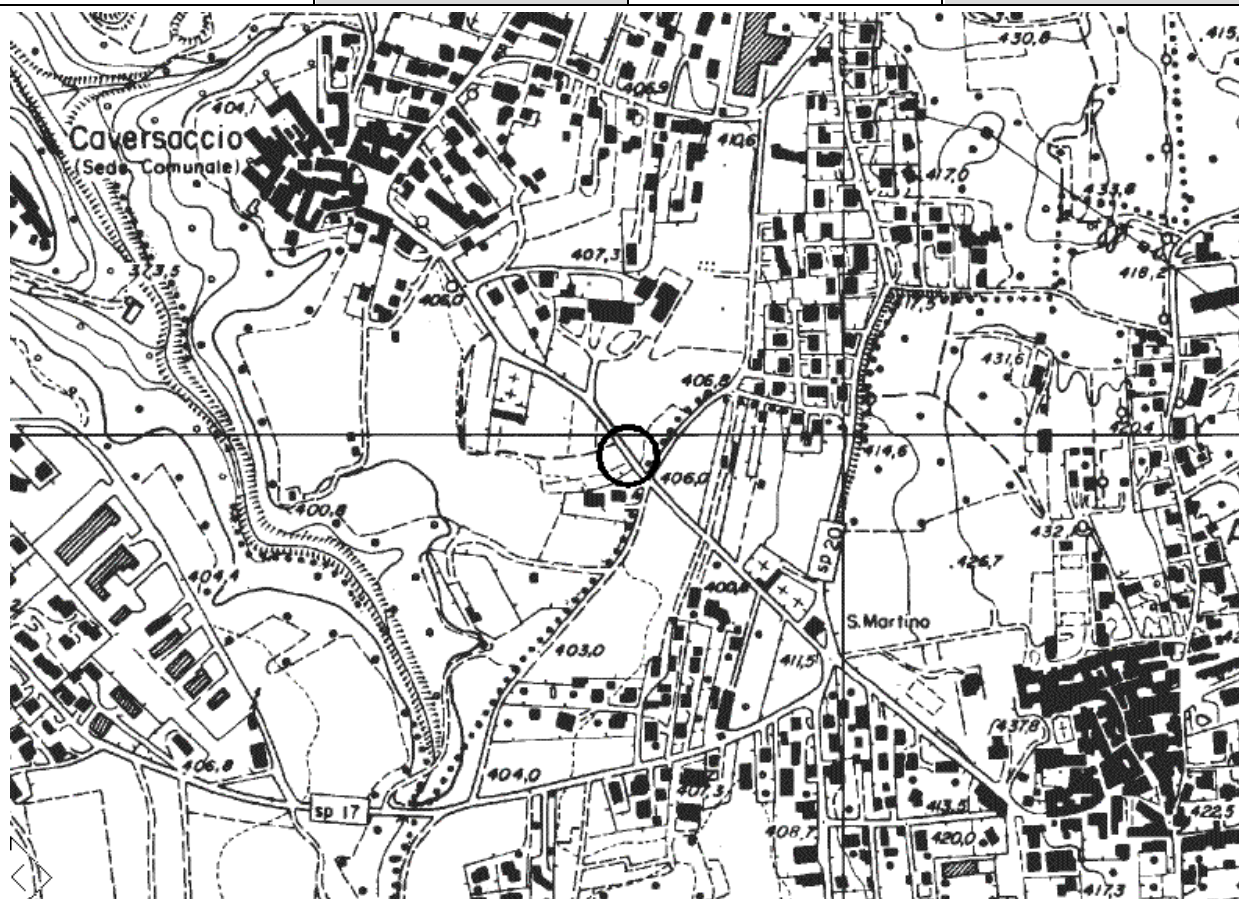
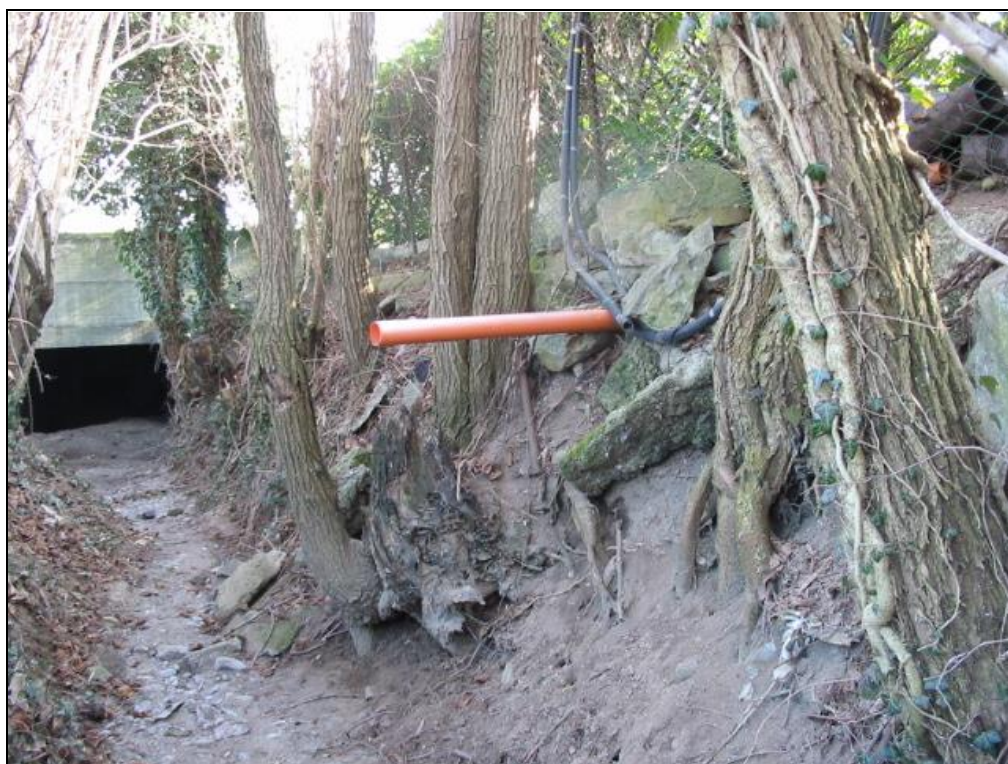
| SCARICO | | | |
|---|---|---|---|
| Numero di riferimento | PNT03 | Corso d'acqua | Roggia detta "Puntecc" |

| TIPOLOGIA COSTRUTTIVA E DIMENSIONI | |
|---|---|
| Tipo di scarico | Tubo in pvc di colore rosso |
| Diametro (cm) | 10 |
| Altezza (m dal pelo dell'acqua) | 1.3 |
| Note | Sporgente in alveo per circa 1.0 m |

| DIREZIONE DI SCARICO RISPETTO AL FLUSSO IN ALVEO | | | | | |
|---|--|---|---|---|--|
| Concorde | | Perpendicolare | X | Discorde | |

| STATO DI CONSERVAZIONE | | | | | | | |
|---|---|---|--|---|--|---|--|
| Buono | X | Mediocre | | Cattivo | | Pessimo | |

| LIQUIDI SCARICATI | | | |
|---|--|---|---|
| Presenti | | Assenti | X |

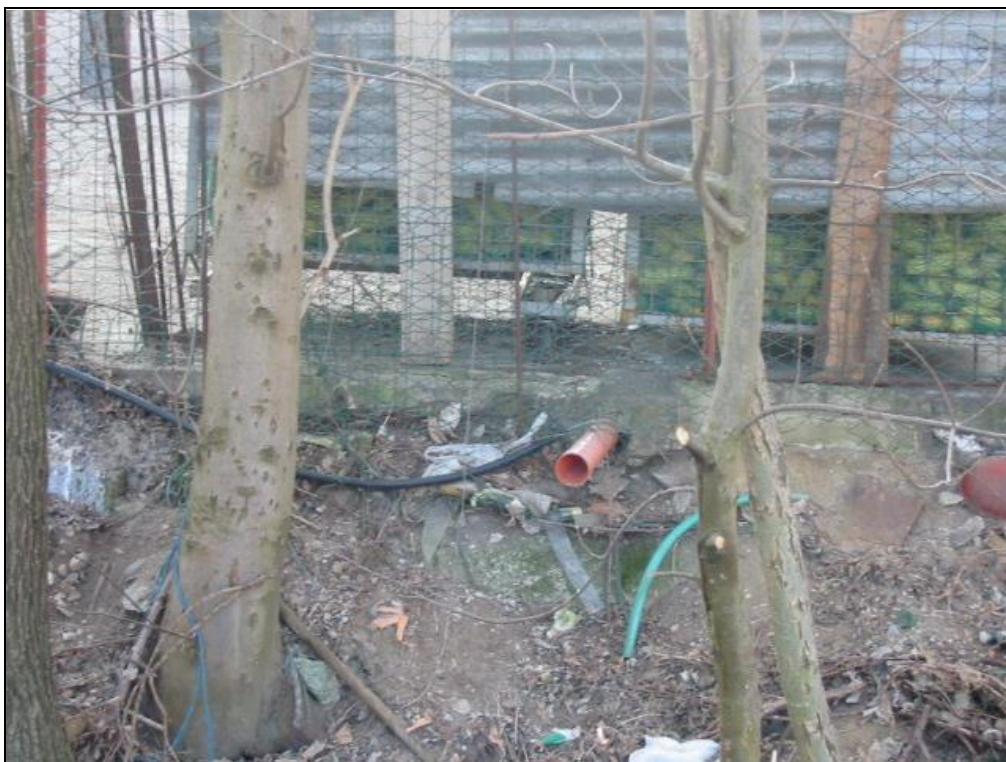
| STATO DI CONSERVAZIONE | | | | | | | |
|---|---|---|--|---|--|---|--|
| Buono | X | Mediocre | | Cattivo | | Pessimo | |

| LIQUIDI SCARICATI | | | |
|---|--|---|---|
| Presenti | | Assenti | X |

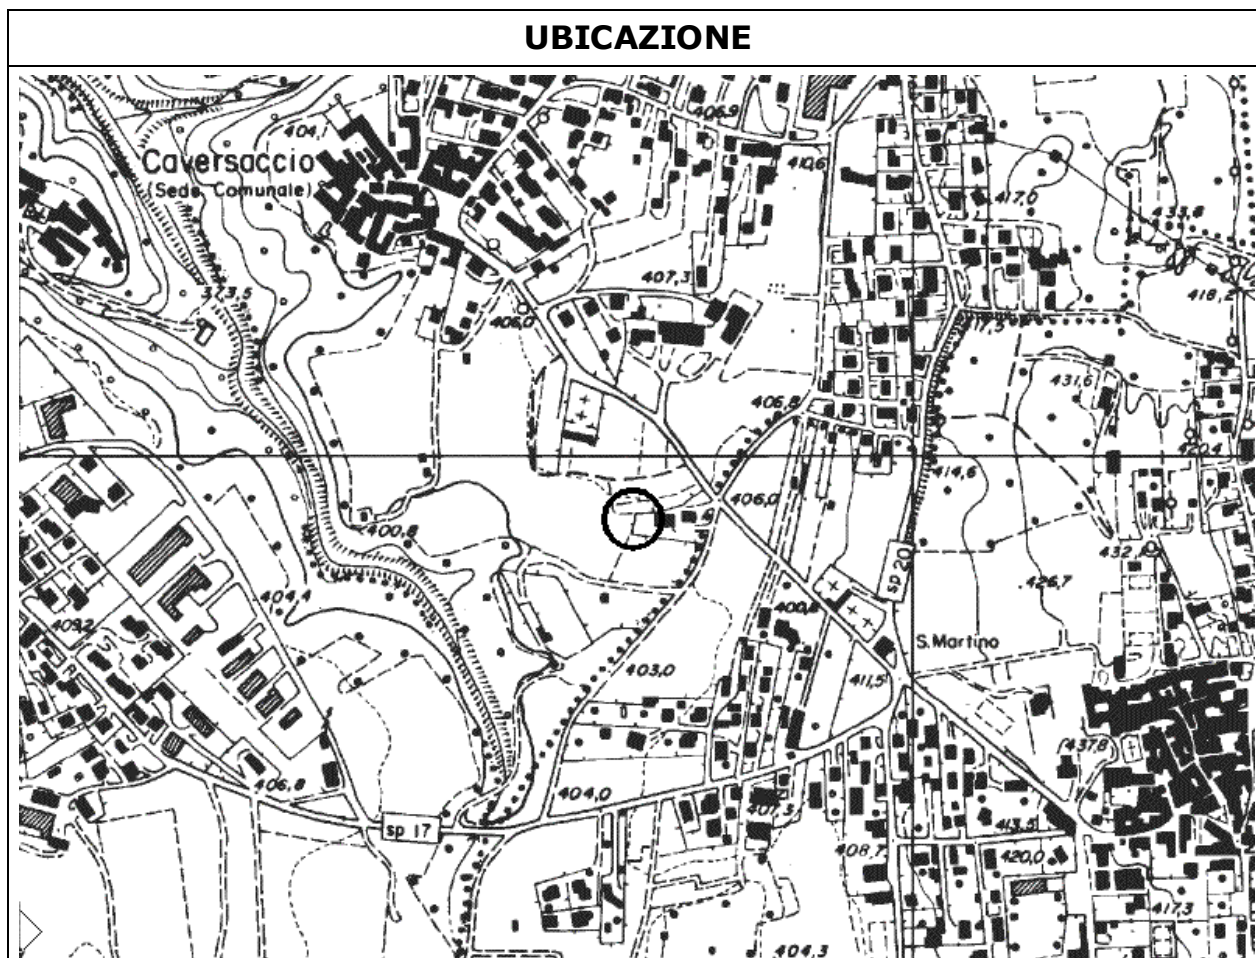
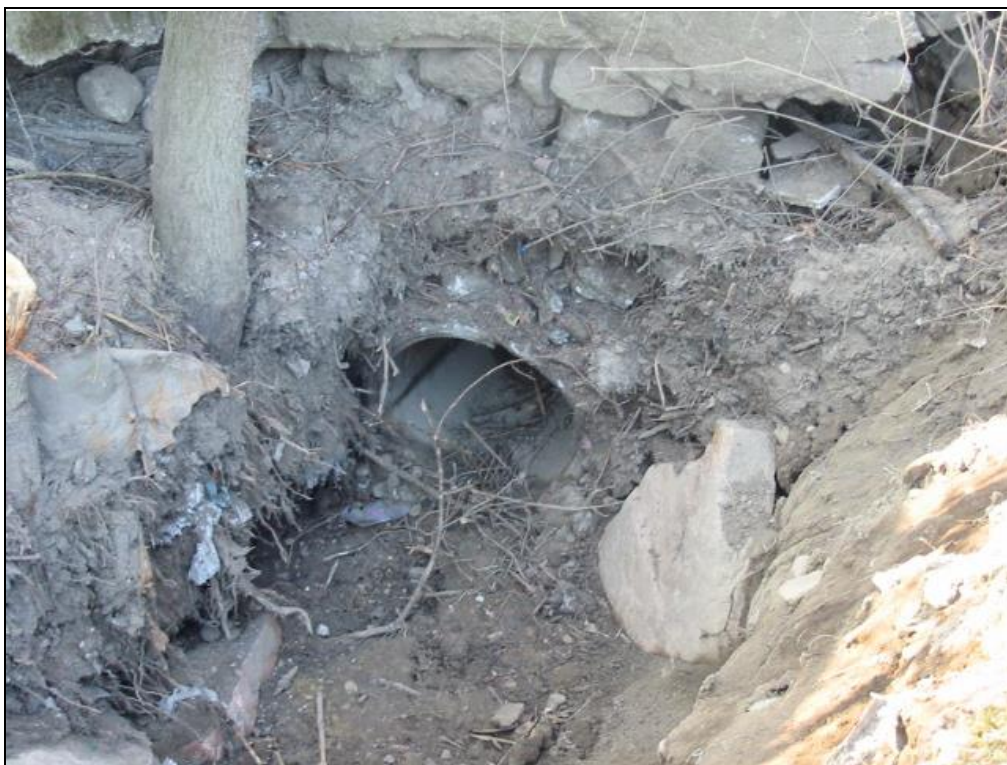
| TRATTO INTUBATO | | | |
|---|---|---|---|
| Numero di riferimento | PNT05 | Corso d'acqua | Roggia detta "Puntecc" |

| DESCRIZIONE |
|---|
| <p>Tratto tombato al di sotto di una recinzione di proprietà.</p> <p>Tubo in cls <math>\phi = 0.8</math> m parzialmente ostruito da materiali detritici di granulometria fine.</p> |

| SITUAZIONI DA EVIDENZIARE |
|---|
| <p>Presenza di una recinzione trasversale rispetto al tratto tombato.</p> <p>Le sponde del corso d'acqua si presentano generalmente in erosione.</p> |
