**ROGGIA RIALE RENONE**

## PONTE

| Numero di riferimento | RLR01 | Corso d'acqua | Roggia Riale Renone |

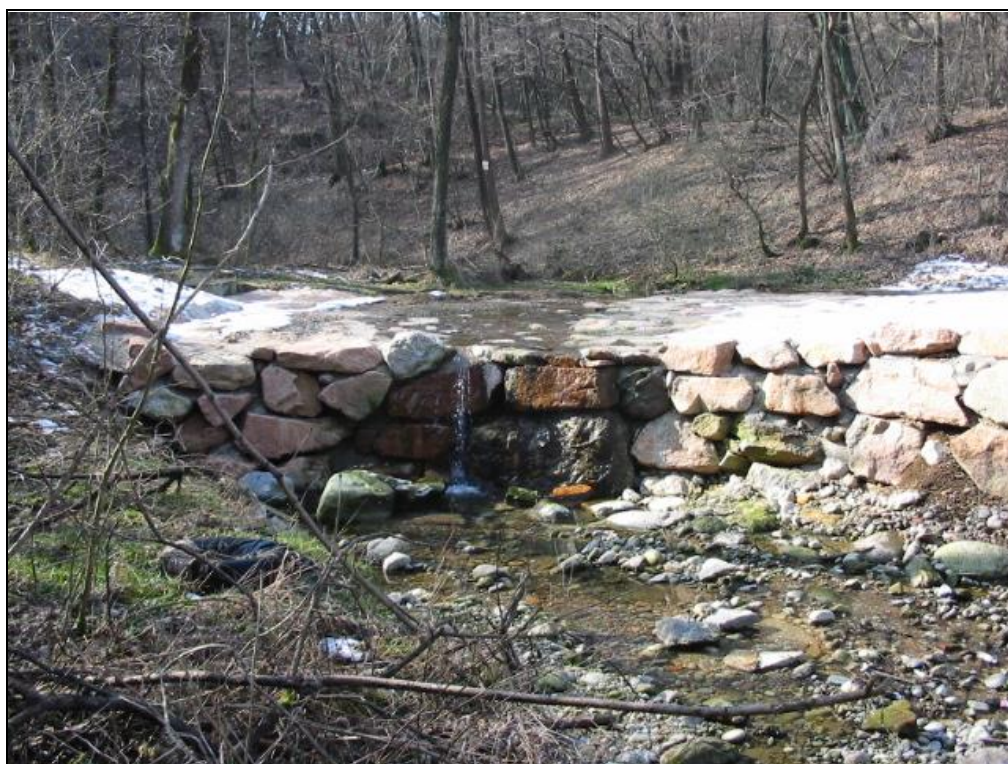
| <b>RIPRESA FOTOGRAFICA</b> |

| Tipo di ponte | | Ponte a guado di forma arcuata | | | |
| Materiale costruttivo | | Massi ciclopici | | | |
| Altezza massima (m) | | Altezza su alveo = 1.9 metri | | | |
| Note | Dimensioni del passaggio = 13 x 8 metri | | | | |

| STATO DI CONSERVAZIONE | | | | | | | |
|---|--|---|---|---|--|---|--|
| Buono | | Mediocre | X | Cattivo | | Pessimo | |

| SITUAZIONI DA EVIDENZIARE |
|---|
| <p>Il ponte funge anche per diminuzione della velocità di deflusso delle acque.</p> <p>Alveo in ciottoli e blocchi diametro massimo 1.5 m<sup>3</sup>.</p> <p>Presenza di erosioni lungo la sponda destra.</p> |

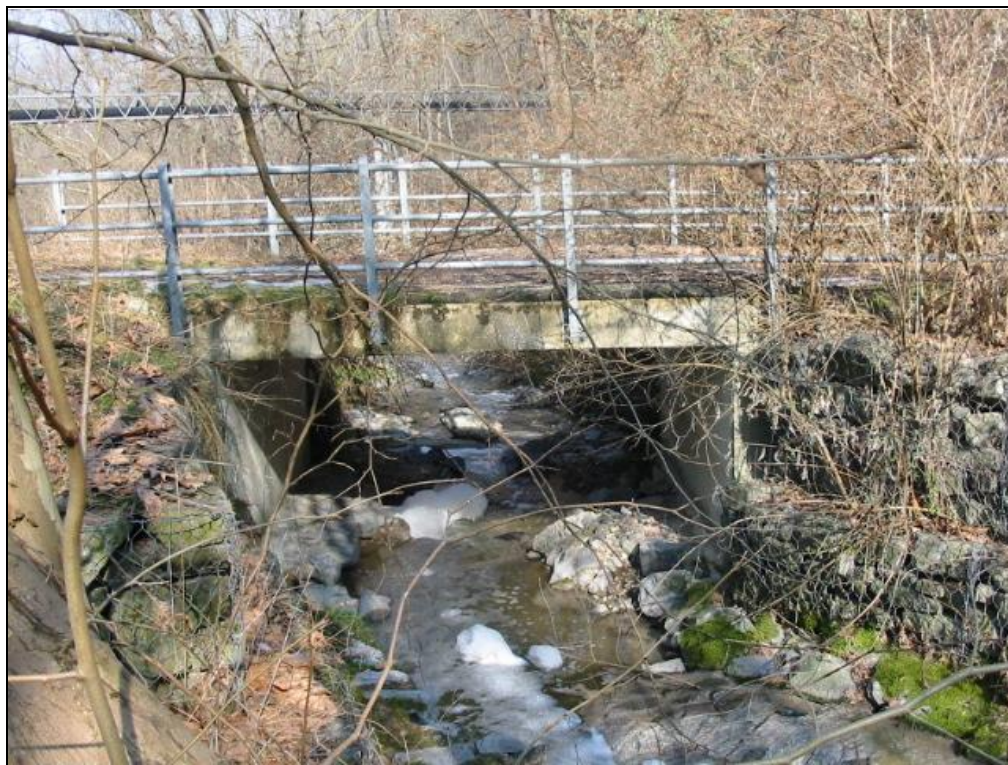
VISTA DI RLR02 DA MONTE E DI RLR03

| Tipo di ponte | | Ponte a trave | | | |
| Materiale costruttivo | | Massi ciclopici | | | |
| Luce libera totale (m) | | 2.3 | | | |
| Altezza massima (m) | | 3.0 | | | |

| STATO DI CONSERVAZIONE | | | | | | | |
|---|--|---|---|---|--|---|--|
| Buono | | Mediocre | X | Cattivo | | Pessimo | |

| MORFOLOGIA DELL'ALVEO A CAVALLO DELL'OPERA | |
|---|---|
| Ostacoli | Sono presenti grossi blocchi in alveo |
| Vegetazione | Presente sulle sponde a monte e valle |

| SITUAZIONI DA EVIDENZIARE |
|---|
| A valle dell'impianto di depurazione è presente una grande quantità di schiuma rilasciata in alveo dallo stesso scarico del depuratore |

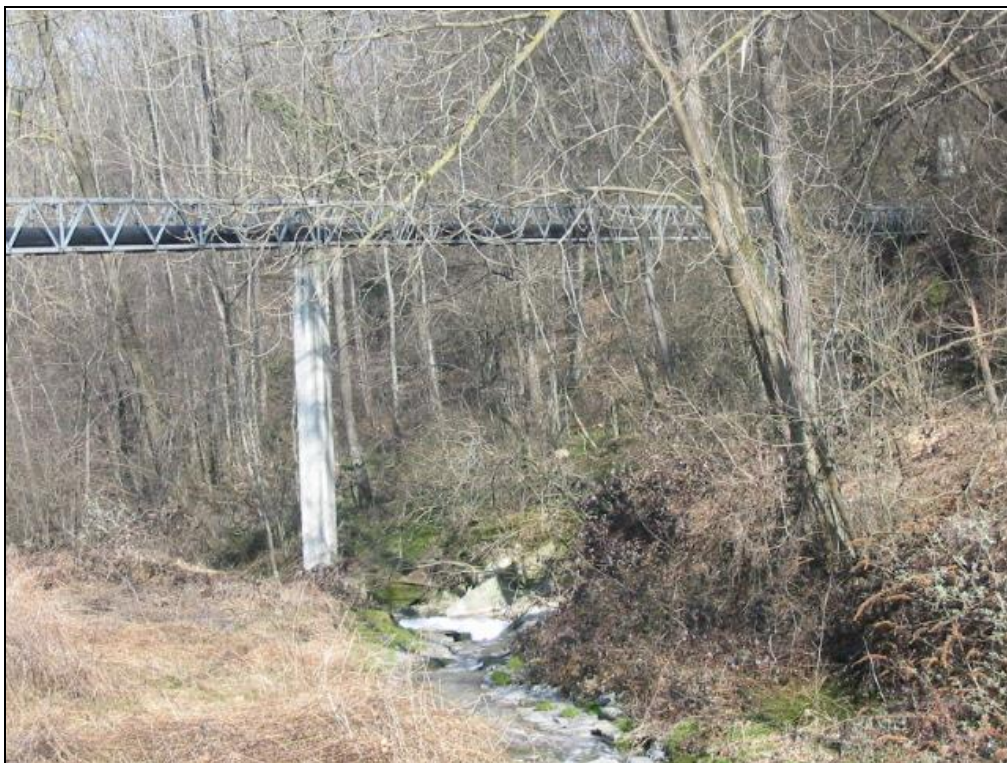
## RIPRESA FOTOGRAFICA

| IDENTIFICATIVO ATTRAVERSAMENTO | | | | |
|---|---|--|---|--|
| Fognatura | Tubo in pvc nero $\phi = 60$ cm sostenuto da un manufatto in ferro su piloni in cls. Altezza da alveo circa 10 metri | | | |

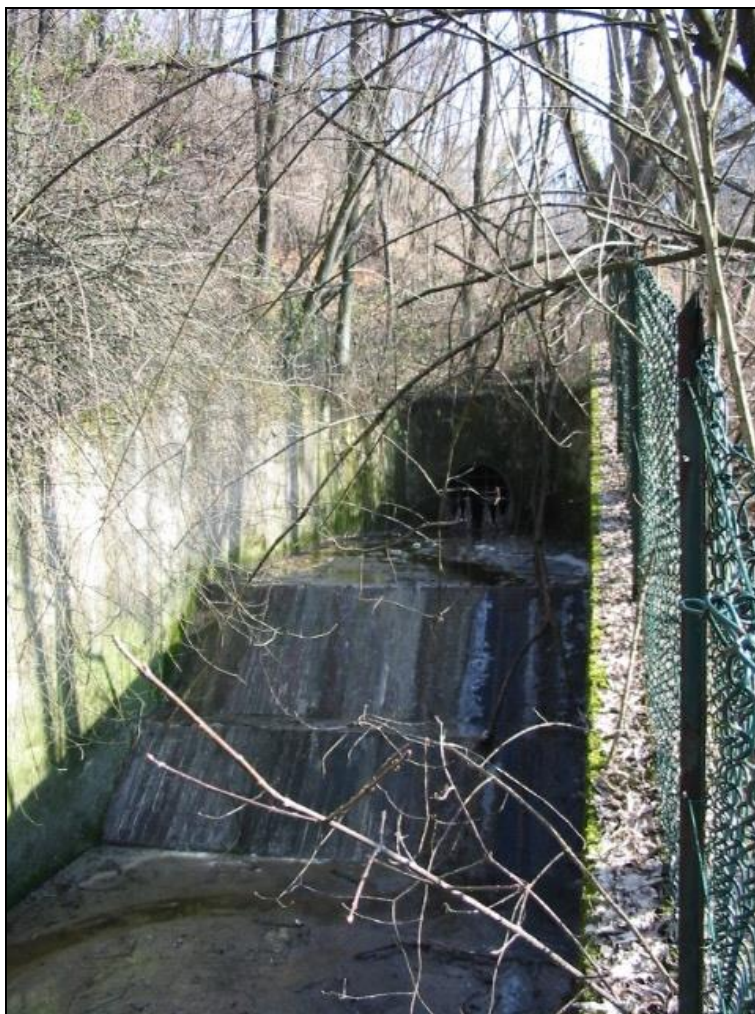
| <b>RIPRESA FOTOGRAFICA</b> |

| TIPOLOGIA COSTRUTTIVA E DIMENSIONI | |
|---|---|
| Tipo di scarico | Manufatto in cls arretrato rispetto all'alveo |
| Diametro (cm) | Forma quadrata di lato = 1000 cm |
| Note | Presenza di un manufatto di convogliamento in alveo a rampe costruito in cls |

| STATO DI CONSERVAZIONE | | | | | | | |
|---|--|---|---|---|--|---|--|
| Buono | | Mediocre | X | Cattivo | | Pessimo | |

| SITUAZIONI DA EVIDENZIARE |
|---|
| Vecchio scarico della fognatura attualmente non utilizzato |

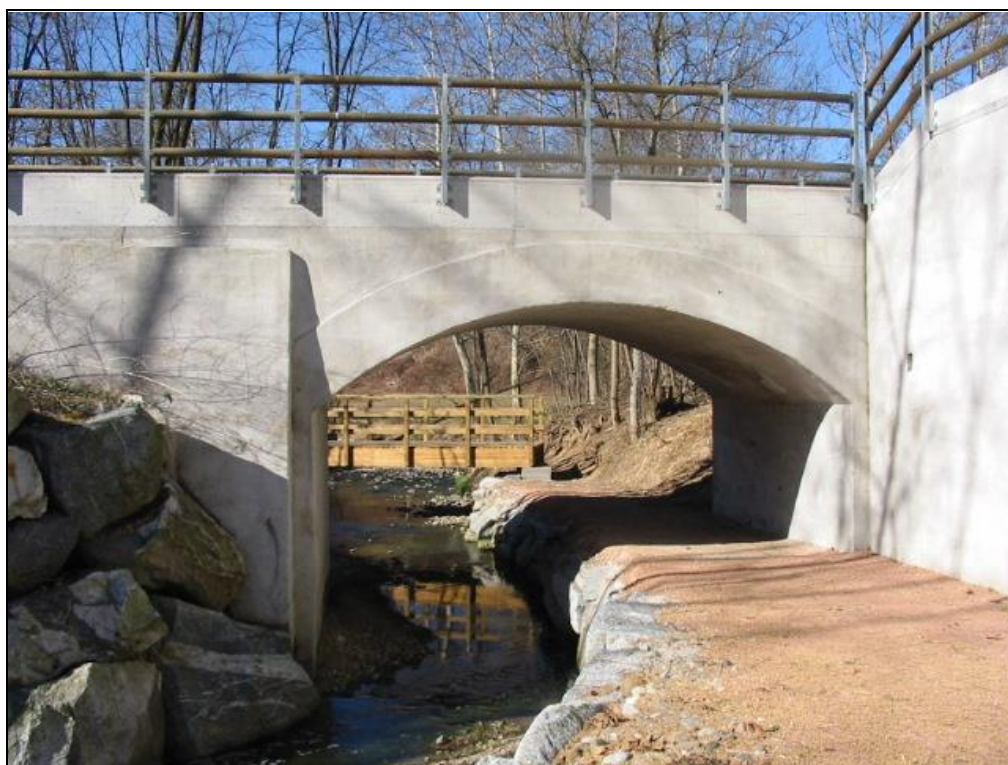
VISTA DA MONTE

| TIPOLOGIA COSTRUTTIVA E DIMENSIONI | | | | |
|---|---|---|---|---|
| Tipo di ponte | Ponte ad arco | | | |
| Materiale costruttivo | Cls | | | |

| STATO DI CONSERVAZIONE | | | | | | | |
|---|---|---|--|---|--|---|--|
| Buono | X | Mediocre | | Cattivo | | Pessimo | |

| MORFOLOGIA DELL'ALVEO A CAVALLO DELL'OPERA | |
|---|---|
| Note | L'alveo ha un andamento sinuoso. Le sponde sono rivestite in massi ciclopici |

| SITUAZIONI DA EVIDENZIARE |
|---|
| L'alveo occupa solo la porzione occidentale del ponte. L'altra metà è destinata a passaggio pedonale.<br>A monte sono evidenti fenomeni di erosione di sponda. |

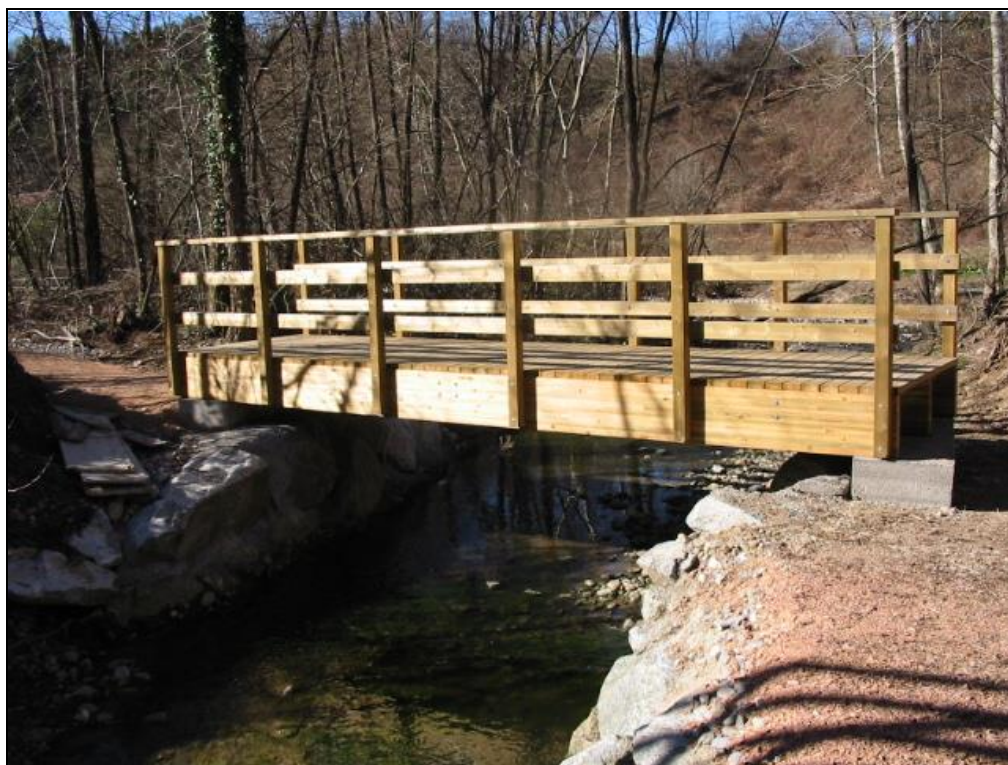
| <b>RIPRESA FOTOGRAFICA</b> |

| TIPOLOGIA COSTRUTTIVA E DIMENSIONI | | | | |
|---|---|---|---|---|
| Tipo di ponte | Ponte a trave | | | |
| Materiale costruttivo | Legno | | | |

| STATO DI CONSERVAZIONE | | | | | | | |
|---|---|---|--|---|--|---|--|
| Buono | X | Mediocre | | Cattivo | | Pessimo | |
