**ROGGIA SCIVESCIA**

| PONTE | | | |
|---|---|---|---|
| Numero di riferimento | SCV01 | Corso d'acqua | Roggia Scivescia |

| PONTE | | | |
|---|---|---|---|
| Numero di riferimento | SCV02 | Corso d'acqua | Roggia Scivescia |

| PONTE | | | |
|---|---|---|---|
| Numero di riferimento | SCV06 | Corso d'acqua | Roggia Scivescia |

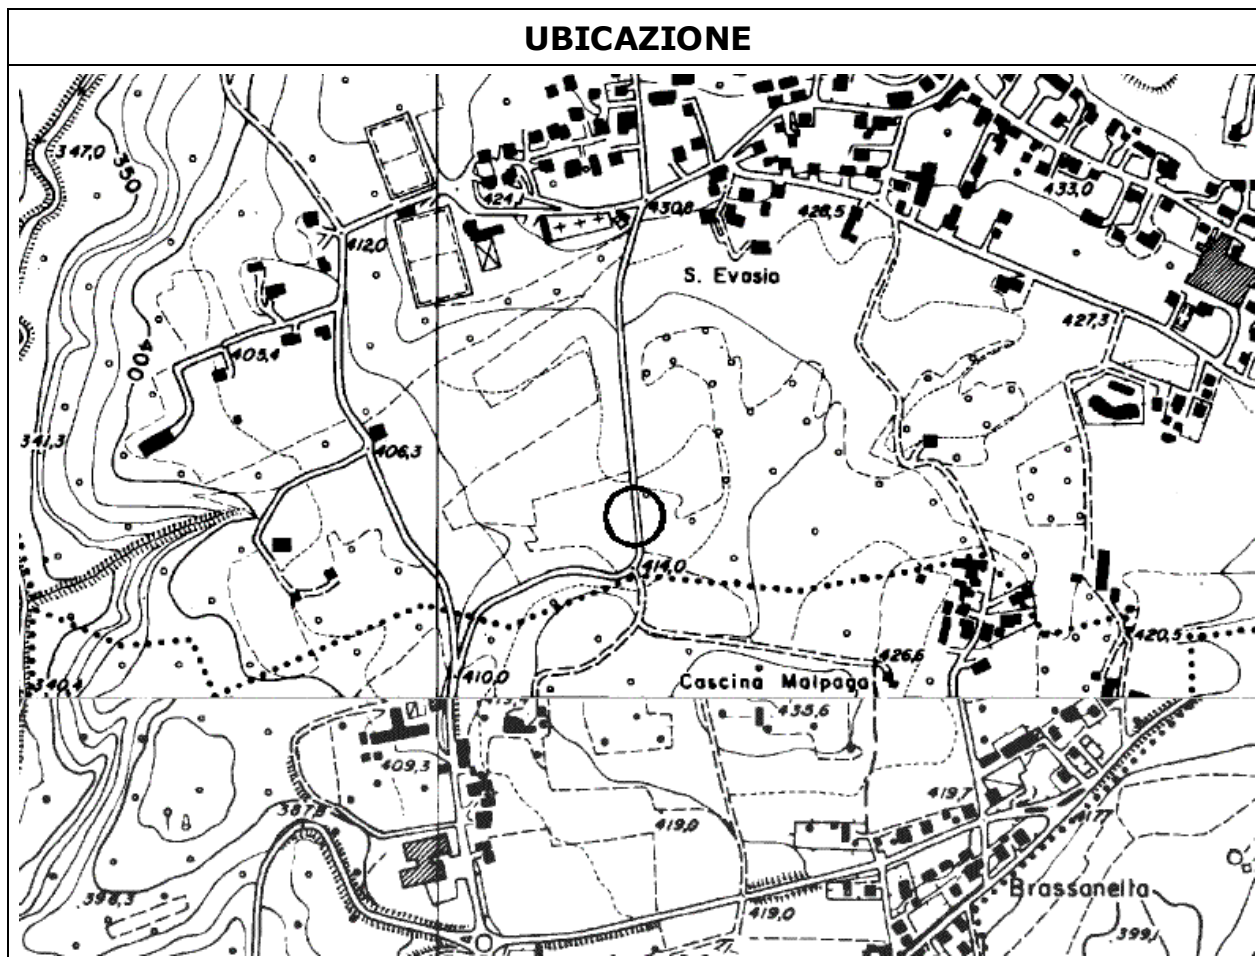
| TIPOLOGIA COSTRUTTIVA E DIMENSIONI | | | | |
|---|---|---|---|---|
| Tipo di ponte | A trave | | | |
| Materiale costruttivo | Cls | | | |
| Luce libera totale (m) | Doppio tubo $\phi = 1.0$ | | | |

| STATO DI CONSERVAZIONE | | | | | | | |
|---|--|---|---|---|--|---|--|
| Buono | | Mediocre | X | Cattivo | | Pessimo | |

| MORFOLOGIA DELL'ALVEO A CAVALLO DELL'OPERA | |
|---|---|
| Vegetazione | Presente sulle sponde |

| SITUAZIONI DA EVIDENZIARE |
|---|
| Alveo in blocchi e ciottoli. |

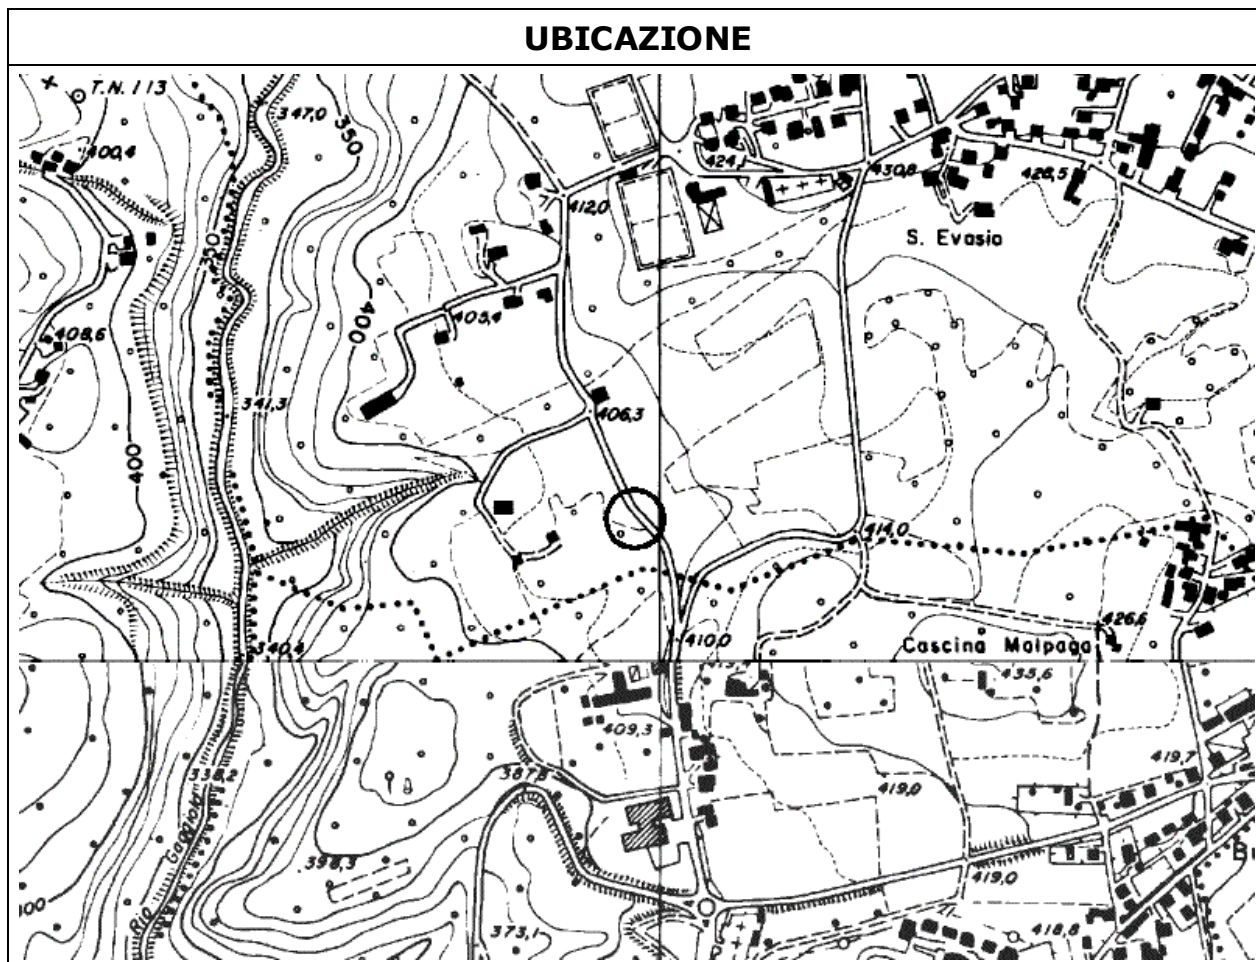
| TIPOLOGIA COSTRUTTIVA E DIMENSIONI | | | | |
|---|---|---|---|---|
| Tipo di ponte | A trave | | | |
| Materiale costruttivo | Cls + massi ciclopici | | | |
| Luce libera totale (m) | Forma rettangolare 0.5 x 1.0 m | | | |

| STATO DI CONSERVAZIONE | | | | | | | |
|---|--|---|---|---|--|---|--|
| Buono | | Mediocre | X | Cattivo | | Pessimo | |

| SITUAZIONI DA EVIDENZIARE |
|---|
| Alveo e sponde rivestite in massi ciclopici |
| Erosione lungo la sponda destra |

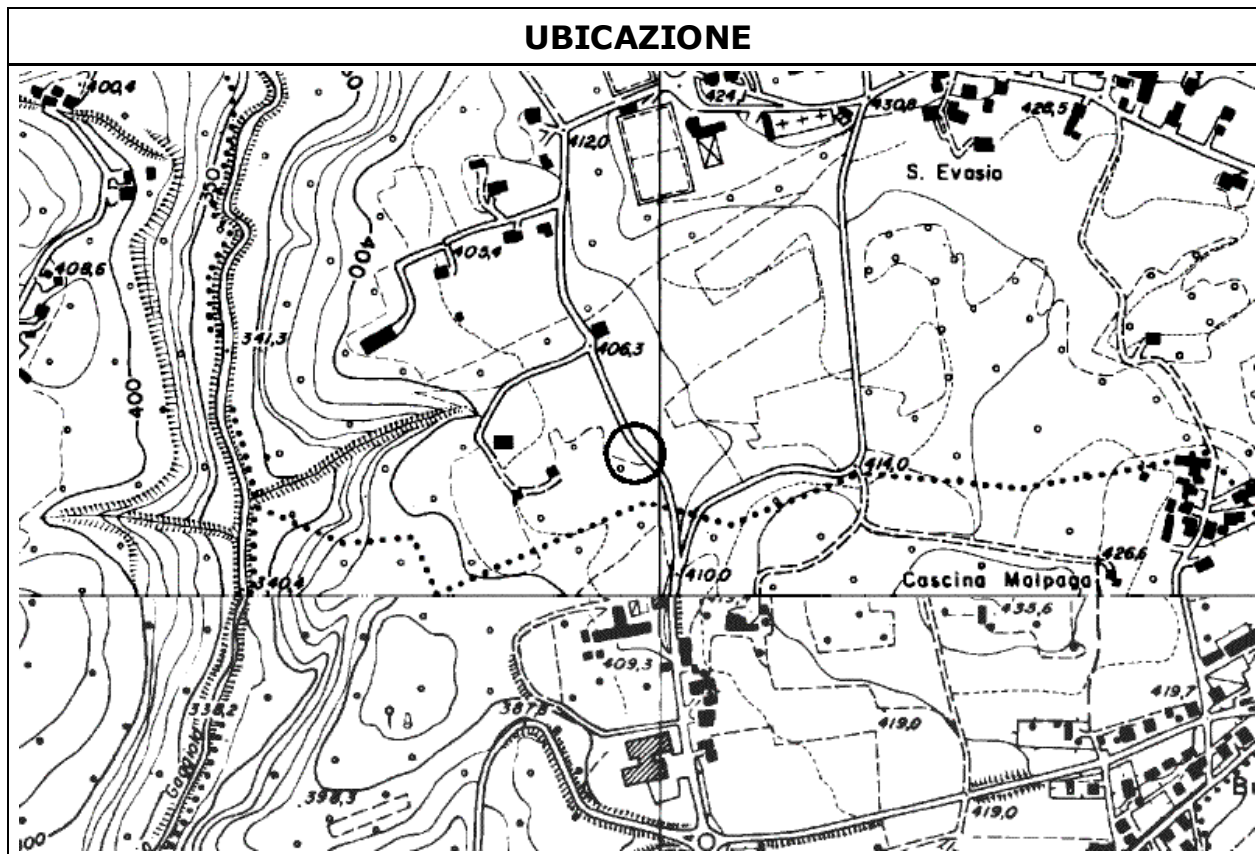
| ATTRAVERSAMENTO | | | |
|---|---|---|---|
| Numero di riferimento | SCV03 | Corso d'acqua | Roggia Scivescia |

| TIPOLOGIA ATTRAVERSAMENTO | | | | | |
|---|---|---|--|---|--|
| Aereo | X | Subalveo | | In alveo | |

| IDENTIFICATIVO ATTRAVERSAMENTO | | | | |
|---|---|---|---|--|
| Linea elettrica | Con tralicci | X | Senza tralicci | |

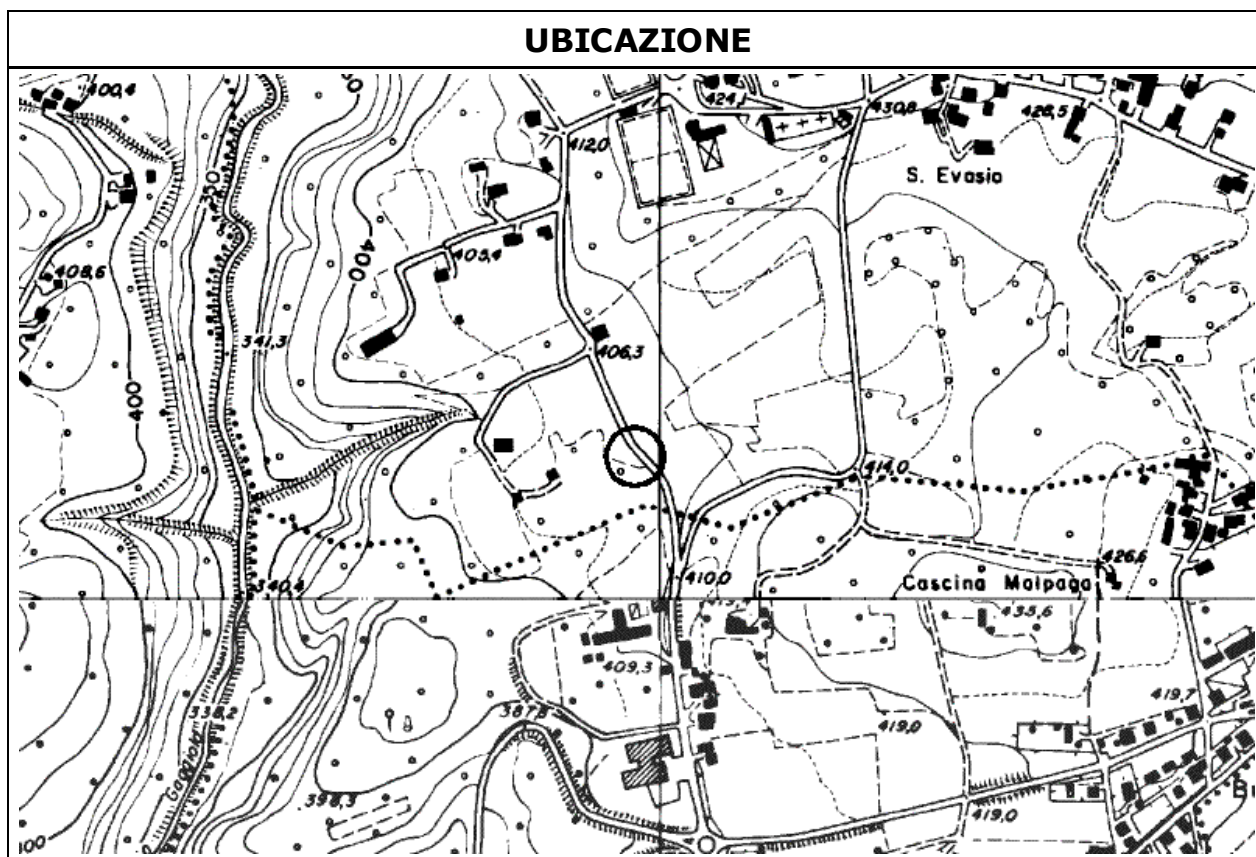
| ATTRAVERSAMENTO | | | |
|---|---|---|---|
| Numero di riferimento | SCV04 | Corso d'acqua | Roggia Scivescia |

| TIPOLOGIA ATTRAVERSAMENTO | | | | | |
|---|---|---|--|---|--|
| Aereo | X | Subalveo | | In alveo | |

| IDENTIFICATIVO ATTRAVERSAMENTO | | | | |
|---|---|--|---|--|
| Metanodotto | X | | | |

| FUNZIONI | | | | | |
|---|---|---|--|---|--|
| Note | Passaggio su strada sterrata | | | | |

| STATO DI CONSERVAZIONE | | | | | | | |
|---|--|---|--|---|--|---|---|
| Buono | | Mediocre | | Cattivo | | Pessimo | X |

| SITUAZIONI DA EVIDENZIARE |
|---|
| Spalle scalzate alla base da erosione. |

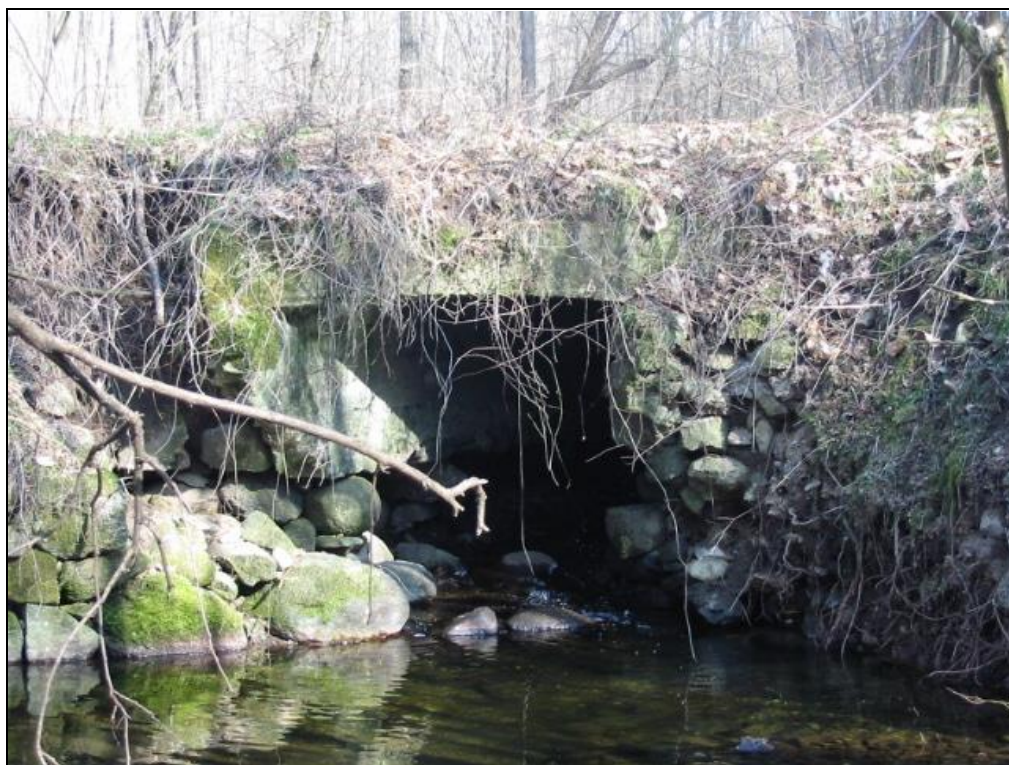
VISTA DA VALLE

| STATO DI CONSERVAZIONE | | | | | | | |

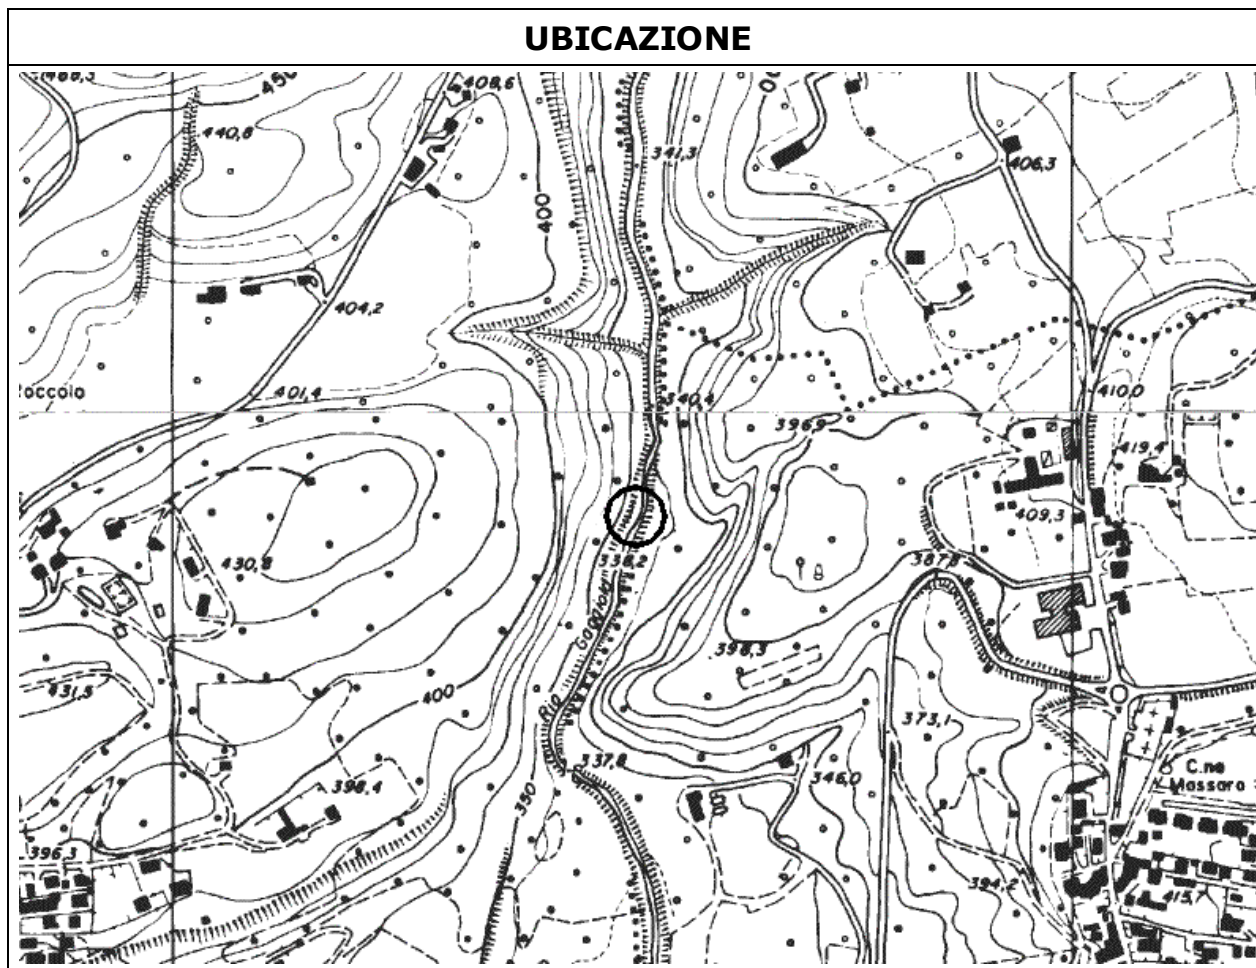
| TIPOLOGIA COSTRUTTIVA E DIMENSIONI | | | | |
|---|---|---|---|---|
| Tipo di ponte | Ad arco | | | |
| Composizione delle spalle | Sinistra | Cls | Destra | Cls |

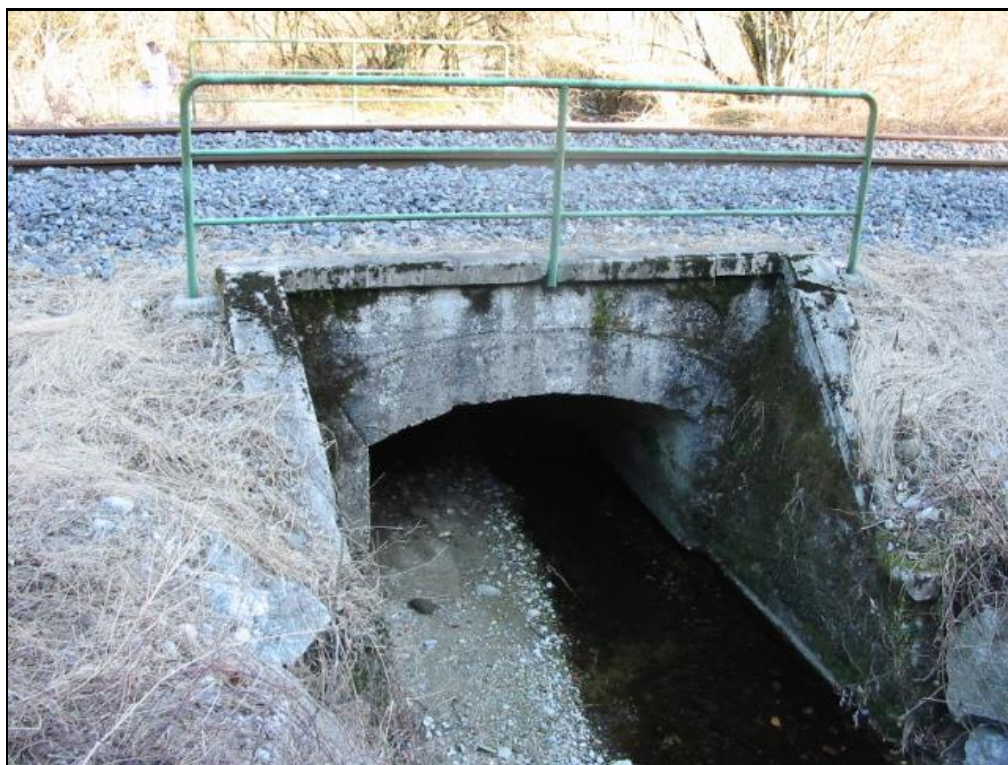
VISTA DA VALLE

| STATO DI CONSERVAZIONE | | | | | | | |
| Buono | X | Mediocre | | Cattivo | | Pessimo | |

| SITUAZIONI DA EVIDENZIARE |
|---|
| Alveo con andamento sinuoso |
