**ROGGIA STRETTA**

| SCARICO | | | |
|---|---|---|---|
| Numero di riferimento | STR01 | Corso d'acqua | Roggia Stretta |
| Sezione CTR | A4e5 | Data rilievo | 13/03/2003 |
| Comune | Valmorea | Provincia | Como |

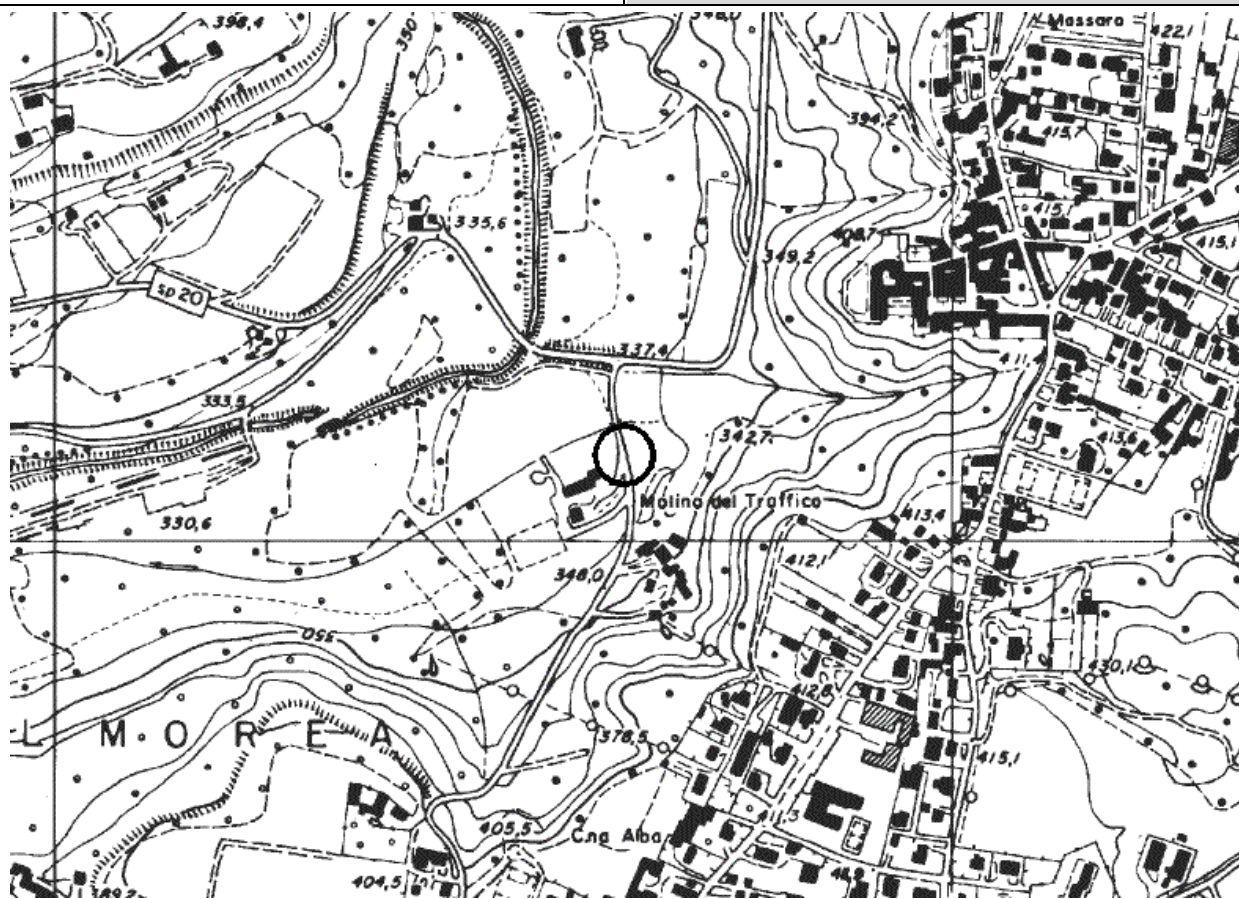
| TIPOLOGIA COSTRUTTIVA E DIMENSIONI | |
|---|---|
| Tipo di scarico | Tubo in pvc |
| Diametro (cm) | 10 |
| Altezza (m dal pelo dell'acqua) | 0.3 |

| DIREZIONE DI SCARICO RISPETTO AL FLUSSO IN ALVEO | | | | | |
|---|--|---|---|---|--|
| Concorde | | Perpendicolare | X | Discorde | |

| STATO DI CONSERVAZIONE | | | | | | | |
|---|---|---|--|---|--|---|--|
| Buono | X | Mediocre | | Cattivo | | Pessimo | |

| LIQUIDI SCARICATI | | | |
|---|--|---|---|
| Presenti | | Assenti | X |

| SITUAZIONI DA EVIDENZIARE |
|---|
| Tubo di drenaggio dei campi |

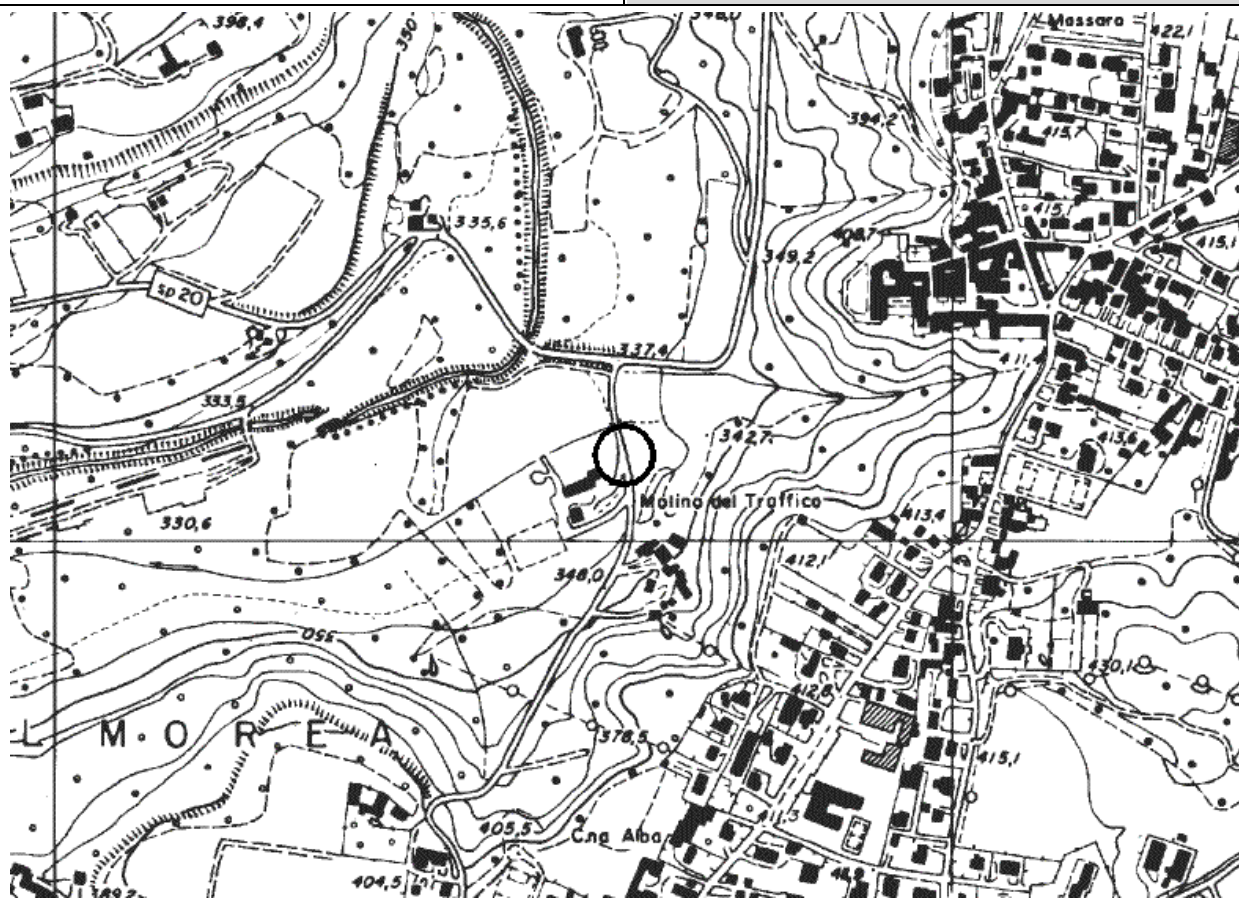
| SCARICO | | | |
|---|---|---|---|
| Numero di riferimento | STR02 | Corso d'acqua | Roggia Stretta |

| TIPOLOGIA COSTRUTTIVA E DIMENSIONI | |
|---|---|
| Tipo di scarico | Tubo in pvc |
| Diametro (cm) | 15 |
| Altezza (m dal pelo dell'acqua) | 1.0 |

| DIREZIONE DI SCARICO RISPETTO AL FLUSSO IN ALVEO | | | | | |
|---|--|---|---|---|--|
| Concorde | | Perpendicolare | X | Discorde | |

| STATO DI CONSERVAZIONE | | | | | | | |
|---|---|---|--|---|--|---|--|
| Buono | X | Mediocre | | Cattivo | | Pessimo | |

| LIQUIDI SCARICATI | | | |
|---|--|---|---|
| Presenti | | Assenti | X |

| SITUAZIONI DA EVIDENZIARE |
|---|
| Tubo di drenaggio dei campi |

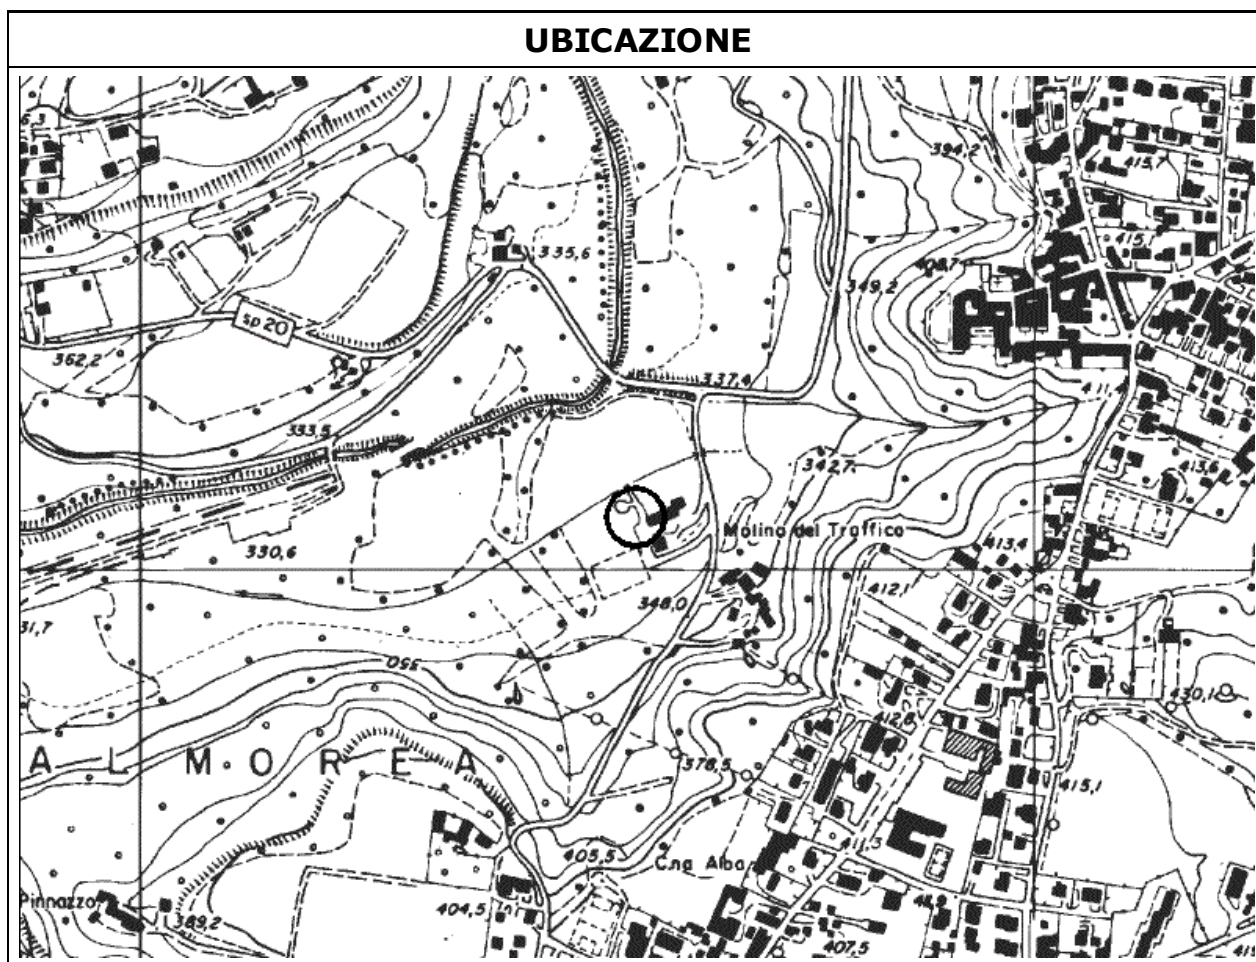
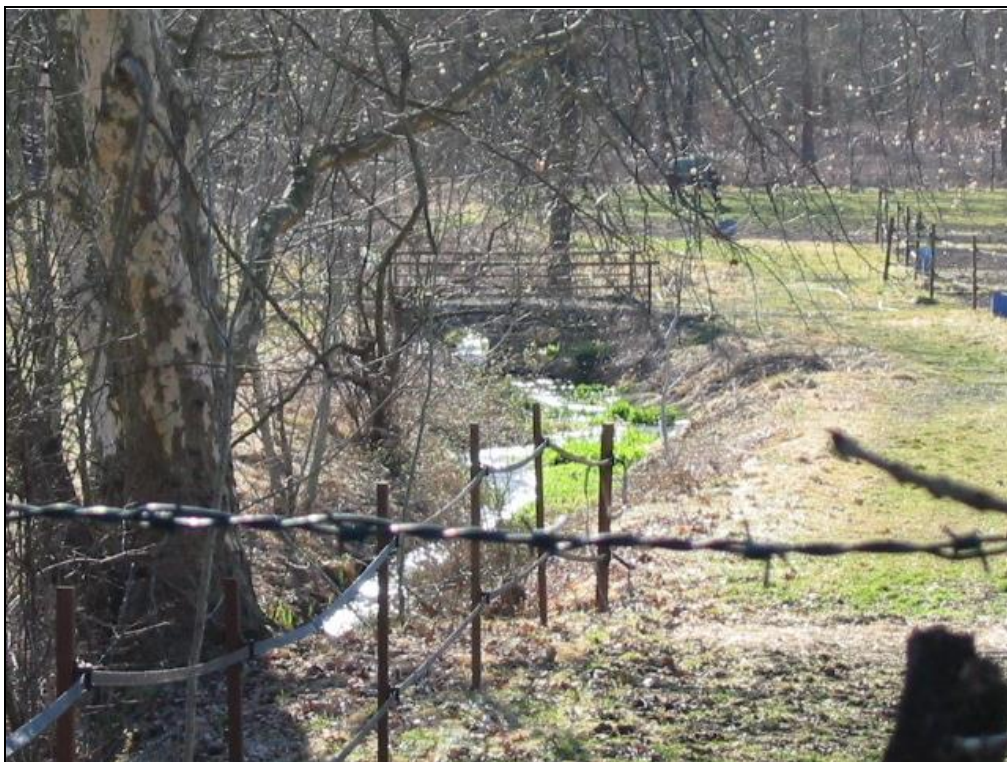
| PONTE | | | |
|---|---|---|---|
| Numero di riferimento | STR04 | Corso d'acqua | Roggia Stretta |

| TIPOLOGIA COSTRUTTIVA E DIMENSIONI | | | | |
|---|---|---|---|---|
| Tipo di ponte | Ponte a trave | | | |
| Materiale costruttivo | Cls | | | |
| Composizione delle spalle | Sinistra | Cls | Destra | Cls |
| Larghezza alveo (m) | 1.0 | | | |
| Luce libera totale (m) | Doppi tubo in cls $\phi = 1.0$ m | | | |
| Altezza massima (m) | 1.3 | | | |

| FUNZIONI | | | | | |
|---|---|---|--|---|---|
| Note | Passaggio ad uso pedonale/agricolo | | | | |

| STATO DI CONSERVAZIONE | | | | | | | |
|---|---|---|--|---|--|---|--|
| Buono | X | Mediocre | | Cattivo | | Pessimo | |

| EFFICIENZA | | | | | |
|---|---|---|--|---|--|
| In servizio | X | Interdetto | | Fuori uso | |

| MORFOLOGIA DELL'ALVEO A CAVALLO DELL'OPERA | |
|---|---|
| Note | L'alveo ha un andamento sinuoso. |

VISTA DA MONTE

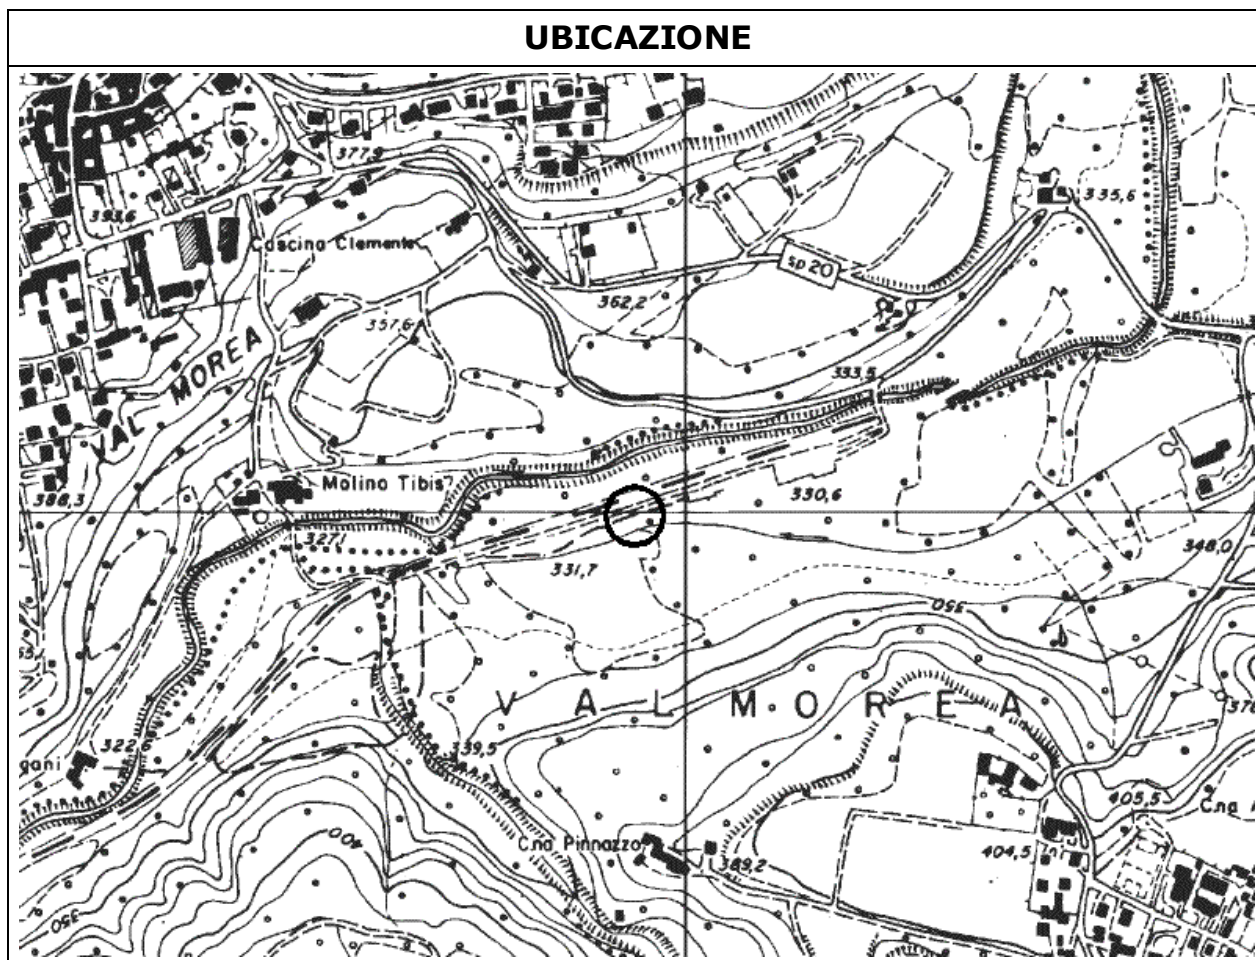
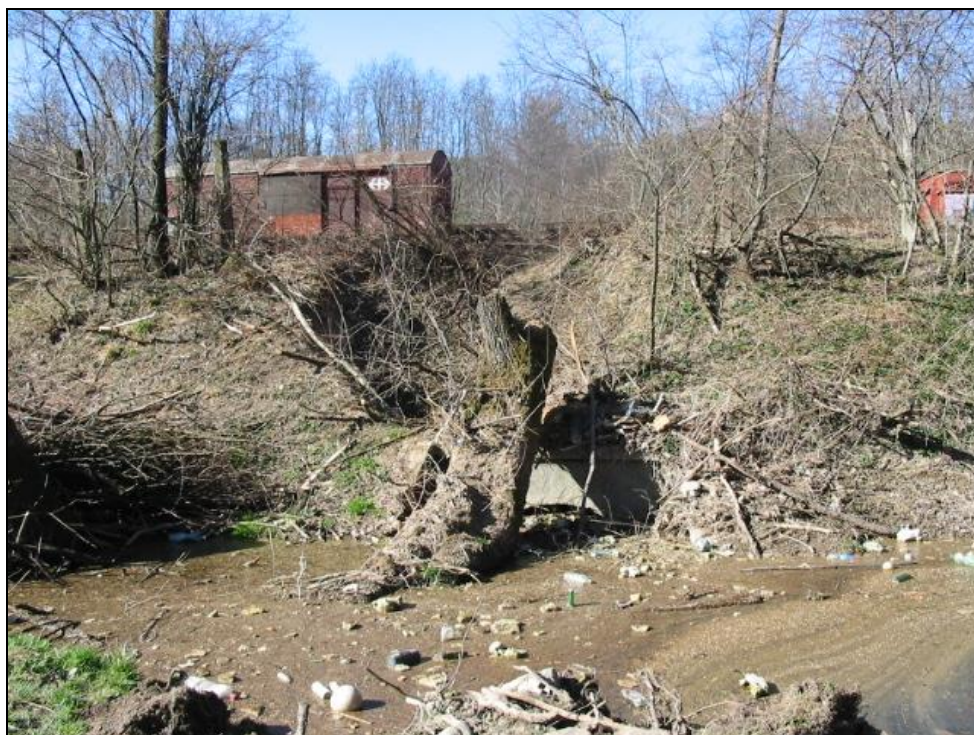
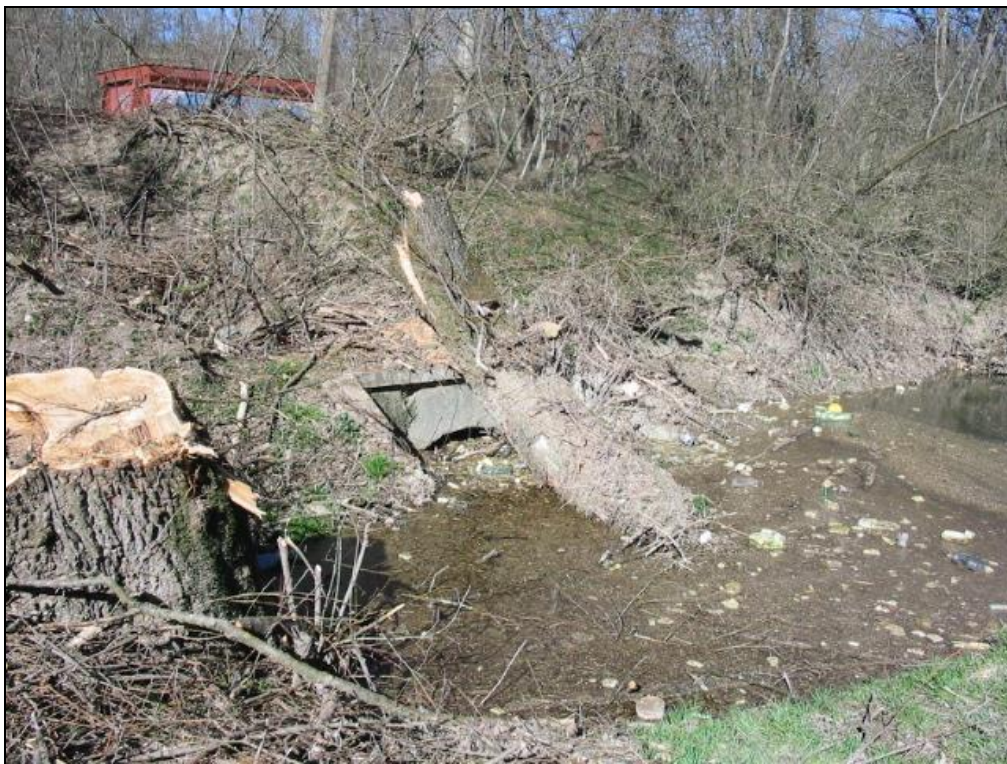
| PONTE | | | |
|---|---|---|---|
| Numero di riferimento | STR05 | Corso d'acqua | Roggia Stretta |

| TIPOLOGIA COSTRUTTIVA E DIMENSIONI | | | | |
|---|---|---|---|---|
| Tipo di ponte | Ponte ad arco | | | |
| Materiale costruttivo | Cls | | | |
| Composizione delle spalle | Sinistra | Cls | Destra | Cls |

| FUNZIONI | | | | | |
|---|---|---|--|---|---|
| Note | Ferrovia | | | | |

| STATO DI CONSERVAZIONE | | | | | | | |
|---|--|---|--|---|--|---|---|
| Buono | | Mediocre | | Cattivo | | Pessimo | X |

| EFFICIENZA | | | | | |
|---|--|---|--|---|---|
| In servizio | | Interdetto | | Fuori uso | X |

| SITUAZIONI DA EVIDENZIARE |
|---|
| <p>La luce libera è totalmente ostruita da detriti vegetali (alberi anche di notevole dimensione). A monte dell'opera si è formato un laghetto di acque stagnanti e maleodoranti, pericolose in caso di caduta accidentale.</p> <p>È necessario un immediato intervento per ripristinare la funzionalità dell'opera e per bonificare l'area circostante</p> |

VISTA DA VALLE

VISTA DA MONTE
